태풍에 의한 파이프 골조 온실의 변형도

The Strain of Pipe Framed Greenhouse by Typhoon

윤 용 철*^a · 서 원 명*

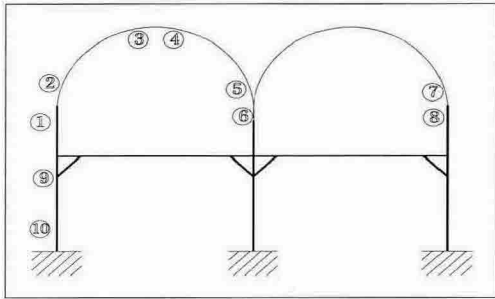
Fig. 4 Location of strain gauges

위하여 Fig. 4와 같이 위치별로 10개소를 우선 선정하여 스트레인 게이지를 부착하고, 1m의 리드선 끝에 설드된 리드선으로 연장(35m)하여 브릿지 박스에 연결하였다. 그림에서 ①, ②, ⑤, ⑥, ⑦, ⑧, ⑨ 및 ⑩번은 온실길이 방향의 기둥 및 서가래 연결부 인근이고 ③번과 ④번은 국부풍압력이 비교적 크게 작용하는 온실의 천정부이다. 그리고 온실 곡부의 서가래와 기둥재의 내경은 각각 19.8 mm 및 44.0 mm이고, 그 두께는 각각 1.2 mm 및 2.1 mm 이다.

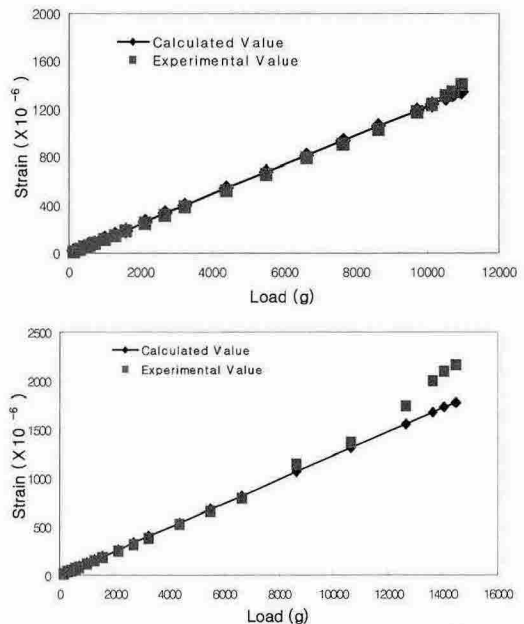
Fig. 5 Calibration curve of load-strain measured by strain gauge

Fig. 5의 두 그림을 보면, 재하하중 약 8.5~10.5 kgf (변형도 $1,030 \times 10^{-6}$) 정도까지는 이론적인 변형도와 시험결과가 거의 직선적으로 변화하고, 그 이상의 하중단계에서는 실험치의 변형도가 이론값 보다 점점 증가하는 양상을 보이고 있다. 본 시험의 경우, 이 하중 범위에서 재료의 휨응력을 식 (1)를 이용하여 계산하면, 약 1,940~2,390 kgf/cm² 정도이다. 이 값은 강관의 항복응력 22,000~2,400 kgf/cm² 보다는 다소 작게 나타났지만, 단기하중시 허용응력은 항복강도의 67%인 1,600 kgf/cm² 정도(이, 1995, 남, 2001)를 고려하면 본 시험의 대상온실에 사용한 구조재의 강도에는 큰 결함이 없는 것으로 판단된다.

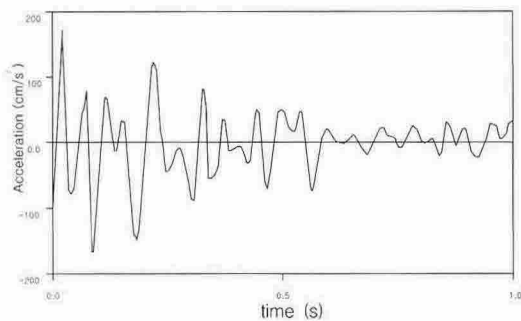
Fig. 7 Natural frequency of greenhouse

Fig. 7은 윤(1994)에 의하여 측정된 1-2W형 2연동 온실의 내측 기둥의 고유진동수를 나타낸 것으로 내측 기둥의 고유진동수는 20Hz 전후인 것을 알 수 있다. 이 조사에 의하면 온실의 외측기둥, 중방 및 내부 서가래의 고유진동수는 각각 10Hz, 30~35Hz, 35~40Hz 전후인 것으로 나타났다. 그러나 이와 같은 고유진동수가 풍하중에 의한 부재의 진동과 어떠한 관계에 있는지에 대해서는 앞으로 연구의 대상이다.
