중부 지역 중·소 하천의 교량의 세굴보호공 실태 조사

김병일^{*1}, 박용원^{*2}, 조성민^{*3}

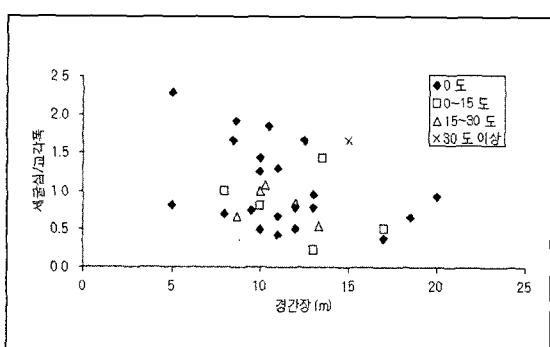
그림 4. 경간장과 세굴심의 관계

한편, 용인·광주지역 34개소 교량 중에서 원형과 타원형의 교각을 갖는 33개소의 교량에 대하여 경간장과 세굴심의 관계를 정리하면 그림 4와 같다. 그림 4에서는 하천 흐름과 교각이 이루는 접근각을 15° 단위로 분류하였다. 그림 4를 살펴보면, 경간장이 증가하면 교각폭에 대한 상대 세굴심이 감소하는 경향을 나타내고 있으며, 접근각 크기보다는 경간장 크기에 세굴심이 보다 민감함을 알 수 있다. 최근 하천설계 기준에서는 최소 경간장을 12.5m로 규정하고 있다 (건설교통부, 2000). 이는 경간장이 작은 경우 그림 3(d)에서 보는 바와 같이 홍수시 급류와 함께 상류로부터 유입된 유송잡물이 교각에 걸리며, 통수단면이 줄어들어 유속이 더욱 증가하여 세굴작용이 활발해지기 때문이다. 그런데, 그림 4에서 보는 바 같이 22개소 교량은 경간장이 12.5m보다 작다. 이는 최근의 하천설계기준이 적용되기 전에 이미 가설된 교량을 대상으로 조사하였기 때문이기도 하고, 또한 중·소 하천상에 위치한 현재 공용중인 대부분의 교량의 현실이기도 하다. 따라서, 현재 공용중인 대부
