## 2002년 강릉지역에서 발생된 산사태의 특성에 관한 연구

### A Study on the Characteristics of Landslides Having Occurred in Gangneung Area in 2002

Serious damages occurred in Yeongdong area of Gangwondo by typhoon Rusa in August, 2002. Therefore, this study intends to investigate and analyse the characteristics of landslide having occurred in Gangneung area. 11 sites including many features of landslide were selected and scales, soil properties and a state of vegetation of slopes were investigated. It can be concluded that rainfall intensity, the velocity of the wind, geomorphology, vegetation and forest fire etc. are considered as main factors affecting occurrence of landslides in this area.

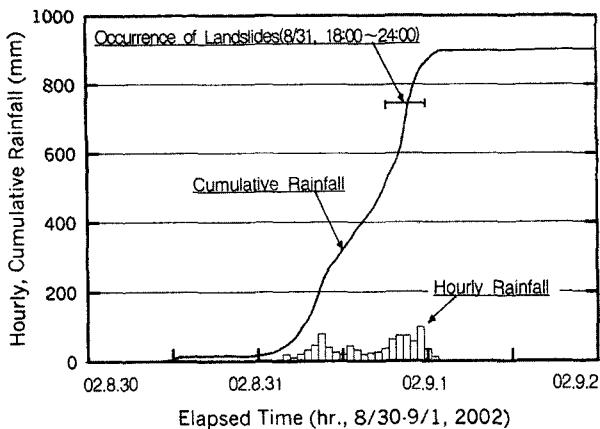
그림 1. 강릉지역에서 8월 30일부터 9월 1일까지 발생된 시우량과 누적강우량

강릉관측소에 의해 측정된 자료에 의하면 강릉지역에서는 8월 30일 05시 1mm의 적은 강우량으로 강우가 시작되었다. 강우는 8월 31일 04시의 19mm로부터 시간당 10mm를 넘는 강우가 집중되기 시작하였으며 8월 31일 23시에서 98mm의 최대시우량을 기록하였다. 8월 30일부터 9월 1일까지 시우량에 관한 자료를 그림 1에 막대그래프로 표기하였다.

그림 1에는 3일간 시간별 누적강우량을 실선으로 표시하였다. 8월 31일의 일강우량은 870.5mm로 측후소

관측사상 최고치를 기록하였으며 태풍으로 인하여 강우가 시작된 8월 30일부터 강우가 종료되는 9월 1일 02시까지 최종 누적강우량은 898mm로 측정되었다. 그림 2는 강원도 지역에서 측후소가 설치된 지역 중 이번 태풍으로 인하여 영향을 받은 지역들의 시간별 강우량을 조사하여 표시한 것이다. 그림을 보면 이 중 강릉지역에서 가장 큰 강우가 발생되었다는 것을 알 수 있으며 이로부터 다른 지역과의 강우량의 차이는 물론 피해규모 정도를 대략 비교해 볼 수 있을 것이다.

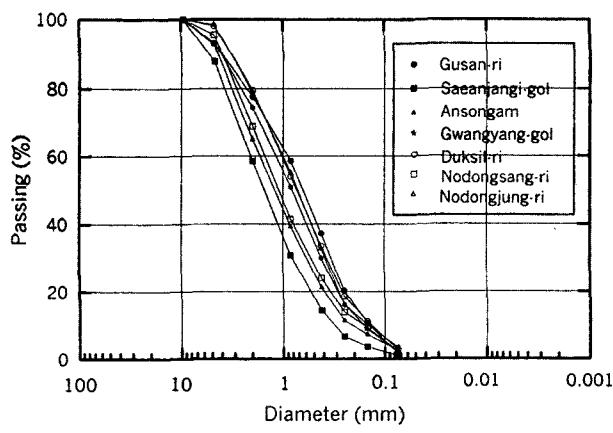
그림 3. 산사태 발생현장 토질의 입도분포

본 연구대상의 사면 중 7개 지역에서 채취한 시료에 대해 흙 분류를 위한 실험을 실시하였다. 실험결과 통일 분류법으로 SW, SP로 분류되었으며 체분석 결과는 그림 3에 도시되었다.

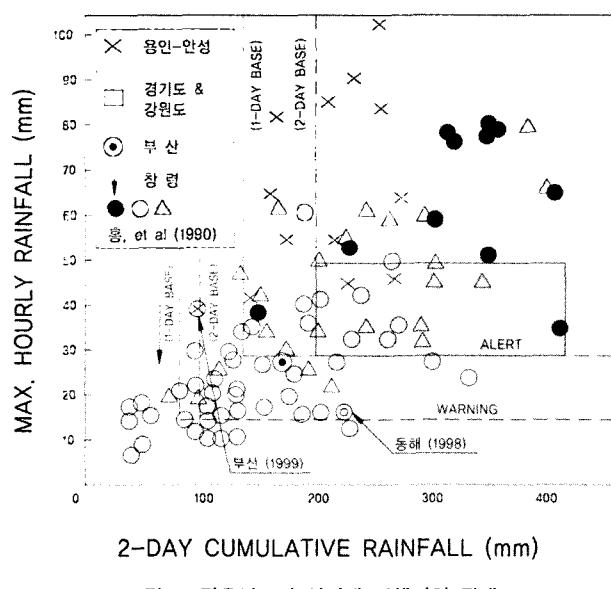
그림 5. 강우강도와 산사태 발생과의 관계

(1) 태풍 루사로 인하여 강릉지역에서 발생된 강우량을 여러 연구자들이 제시한 산사태 발생기준과 비교했을 때 모두 발생기준치 보다 훨씬 크다는 것을 알 수 있었다. 그리고 강릉지역에서 산사태가 발생된 대부분 현장을 조사한 결과 사면의 상부에서 인장균열이 발견되지 않았다. 이러한 점으로 보아 전에는 위험사면으로 평가되지 않았던 사면도 8월 31일의 집중호우로 인하여 파괴되었으므로 사면파괴를 일으킨 주요 원인은 8월 31일의 일강우량이었을 것으로 판단된다.

(2) 사면의 파괴시각은 주민들이 진술한 내용을 종합하면 집중호우가 발생된 8월 31일의 오후 6시부터 9월 1일 새벽까지였다. 따라서 본 지역에서 사면파괴의 요인으로 언급될 수 있는 요소들은 우선 집중호우로 인해 발생되는 지표수의 유동에 의한 침식일 것이다. 그리고 약 23시간동안 집중적으로 지속된 강우는 최다시우량이 98mm, 누적강우량이 898mm로 단기간에 발생한 강우로 인해 사면내 간극수압 증가와

지반 포화에 따른 전단력의 약화가 주요 원인인 것으로 판단된다.
