개착과정에서 인장균열이 발생된 동해고속도로 건설현장 암반사면의 거동 해석

An Analysis of the Behavior of Rock Slope with Excavation-Induced Tension Cracks Located in DongHae Highway Construction Site

조 태진¹ Cho, Tae-Chin
이 창영² Lee, Chang-Young
고 기성³ Koh, Ki-Sung

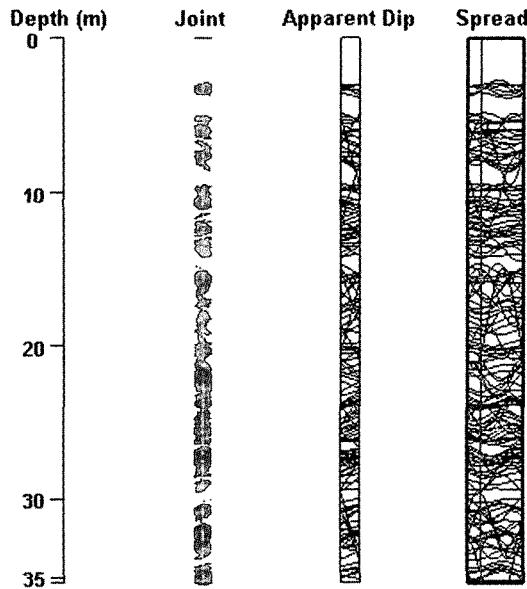
그림 5. SB-1 호공에서의 절리 발달 상태

절취사면 중앙부(SB-1 호공)에서 지하 36m 깊이까지 DOM 시추조사를 수행하였으며, 시추공내의 불연속면(이하 절리로 칭함) 발달 양상을 개별 절리면의 방향성과 위치에 근거하여 대수적으로 모사하여(Yoon et al., 2003) 그림 5에 도시하였다. 절리들은 표토층 이하 깊이에서 비교적 일정한 출현 빈도를 나타내며, 일부 구간에서는 70° 내외의 높은 절보기 경사를 지니고 있으나 대체적으로 40° 이내의 저경사로 발달되어 있다. SB-1 호공에서 관찰된 총 177개 절리면을 대상으로 군집(clustering)

알고리즘(Mahtab & Yegulalp, 1982)을 활용하여 절리군 집성을 분석하였으며, 군집 알고리즘에 제시된 $\text{cone angle} = 15^{\circ}$ 를 적용하여 해석된 절리군 방향성 결과와 경사방향에 대한 rosette diagram을 그림 6에 도시하였다. 전체적으로 절리 극점들이 1개의 중심축에 군집되어 분포하며, 대표적인 방향성은 경사방향/경사 = $300.0/7.9$ 로 해석되었다. 절리 방향성 해석 결과에 의거하면 절리들의 경사는 일반적으로 낮으며, 경사방향은 $230 - 070^{\circ}$ 의 넓은 범위에서 분포되어 있다. 이와 같은 현상은 시추 코어에서 관찰된 절리들이 대부분 구조작용을 받은 충리면을 따라 발달하였기 때문인 것으로 판단되었다. 시추 조사에 의해 파악된 SB-1 호공 하부에서의 예상파괴 활동면은 지표하 7.7 - 9.5m 구간에 위치하며, 탄질세 일이 협재되어 있다. DOM 시추작업에 의해 코어 회수율은 89.9%로 양호하였으나, 전체적인 암반 상태는 평균 RQD = 30.7%로 불량한 상태를 나타내었다.

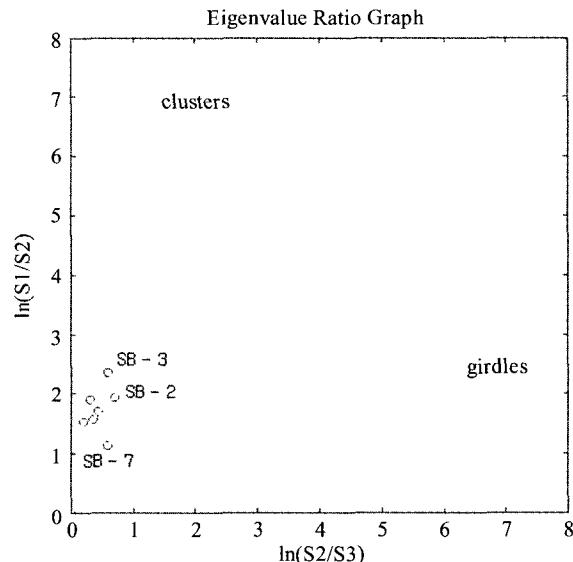
그림 7. 시추공별 fabric shape 해석 결과

DOM 시추 코어에서 측정된 절리 자료에 근거하여 현장암반의 fabric shape(Woodcock, 1977)을 분석하였다. 이를 위하여 시추공 별로 절리 방향성에 대한 orientation tensor(Sheidegger, 1965)를 형성하고 3개의 eigenvalue ($S_1 \geq S_2 \geq S_3$)를 산정하였으며, 3개 변수를 2차원적으로 제도하는 two-axis ratio 도해법을 활용하여 7개 시추공에 대한 해석 결과를 그림 7에 도시하였다. Watson(1966)은 3개 eigenvalue의 상대적인 크기와 fabric shape이 직접적으로 연관된다고 보고하였다 : 불연속면의 분포양상에 따른 암반구조가 cluster 형상인 경우 $S_1 > S_2 \approx$

S_3 , girdle 형상인 경우에는 $S_1 \approx S_2 > S_3$. 그림 7에 도시된 결과에 의하면 조사지역 암반은 cluster 형상이 우세한 구조적 특성을 나타내며, 편향도 강도 지수 $C = \ln(S_1 / S_3)$ 도 2 정도이어서 절리 방향성이 random - strongly preferred 분포 양상을 보여준다.

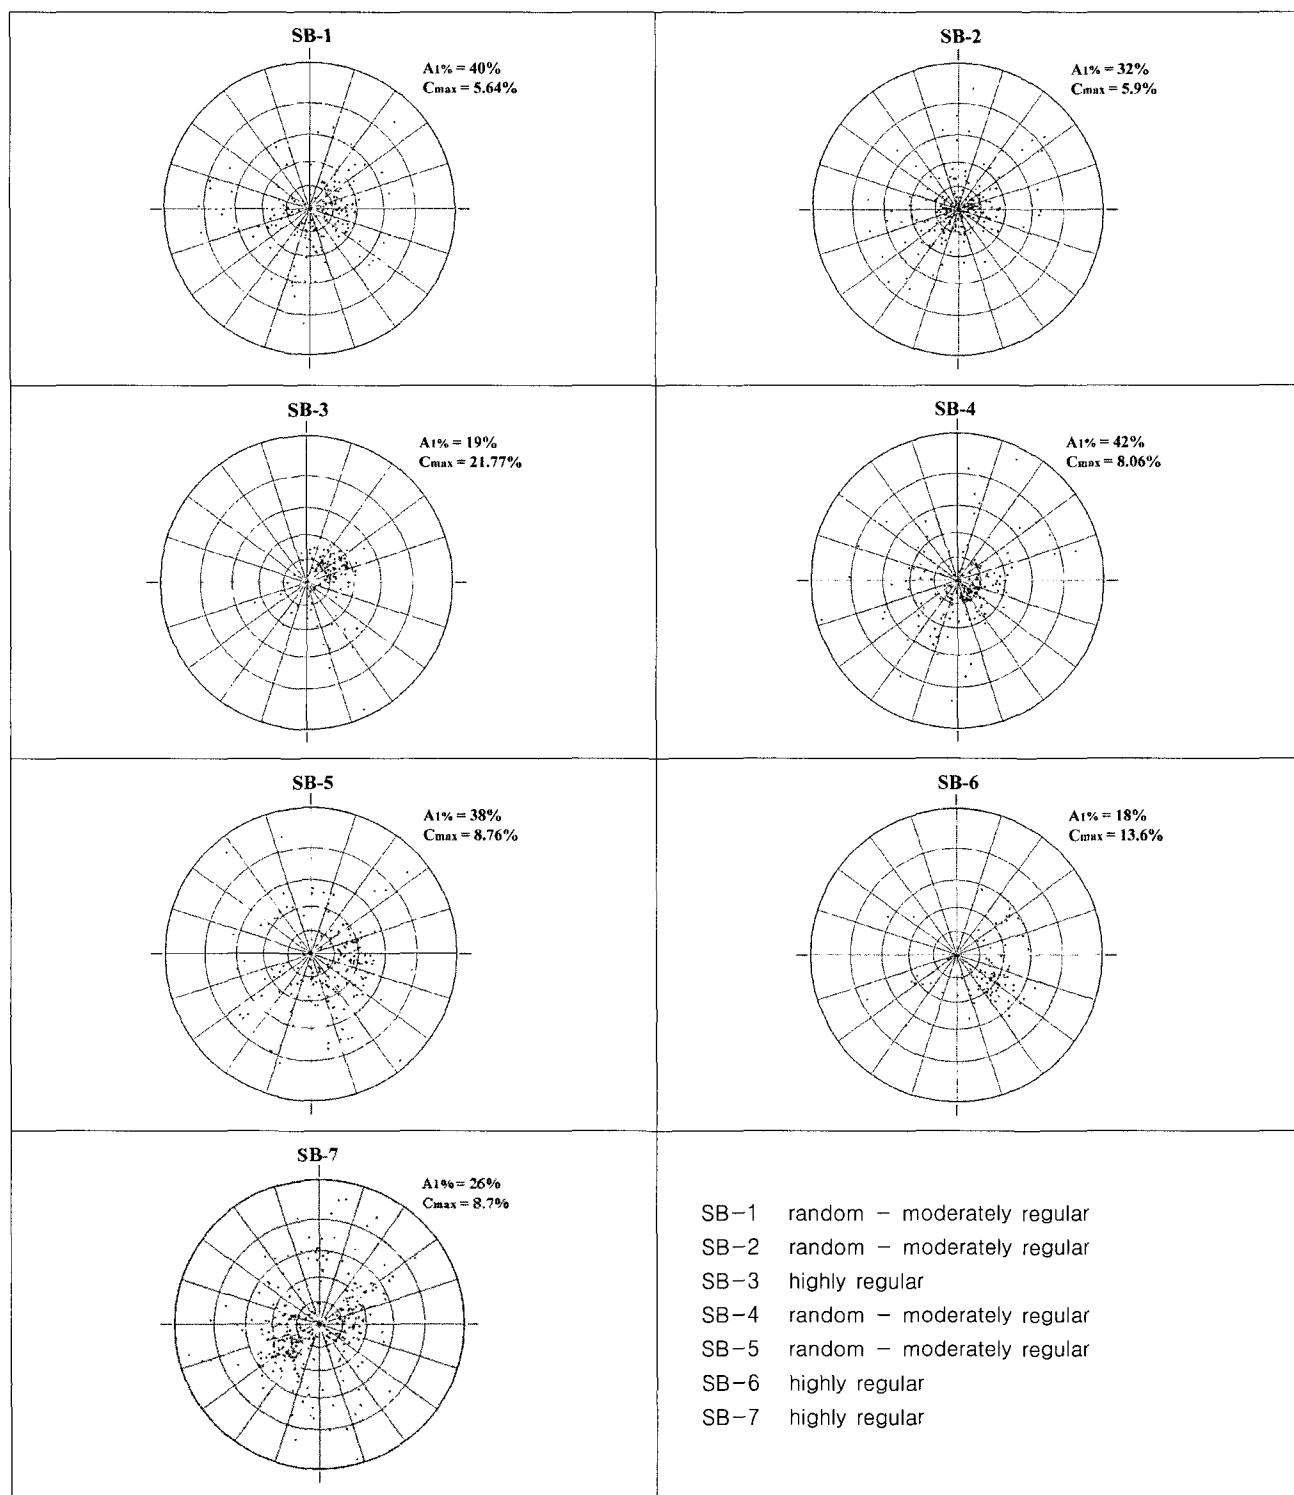
그림 8. 시추공별 defect pattern 분석 결과

확성을 타파하기 위하여 투영도 상에 100개의 동일한 투영 영역을 갖는 격자를 설정하고 7개 시추공에서 조사된 절리 방향성에 따른 defect pattern을 산정하여 그림 8에 도시하였다. 조사 영역의 중앙부에 위치한 시추공 SB-1, 2, 4, 5에서는(그림 1 참조) $A_{1\%} \approx 40\%$ 정도이며, Read et al.(2003)의 분류에 의하면 random - moderately

regular pattern으로 해석된다. 조사지역 최상부에 위치한 시추공 SB-6, -7 및 최하부의 SB-3에서는 $A_{1\%} = 18$ - 26%이며 highly regular pattern을 나타낸다. 이상과 같은 분석 결과에 의거할 때 조사지역의 암반구조는 구역별로 상당 수준 편향되어 있는 것으로 고찰되었다.

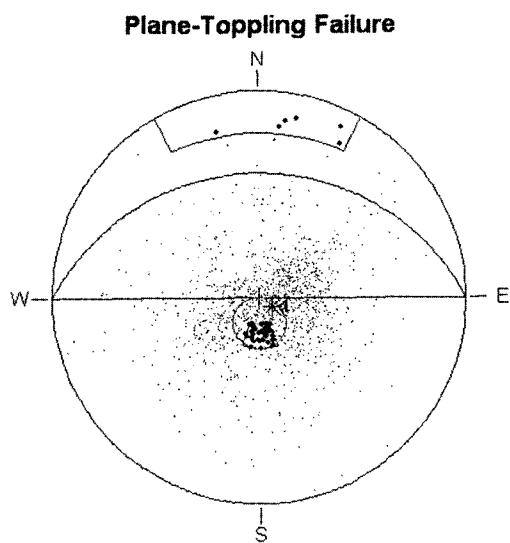
그림 10. 개착사면에 대한 평면 및 전도파괴 해석 결과

것으로 분석된다(그림 10 참조). 그러나, 개별 절리들의 방향성을 고려할 때 약 30여 개의 불연속면들이 평면파괴를 유발시킬 가능성이 있으며, 전도파괴와 연관된 불연속면은 6개가 분포하는 것으로 나타났다. 층리면과 연관되어 발달된 불연속면의 형상을 원형으로 가정하고 절리 반경을 75m로 설정하여 개착된 암반사면 영역에 표출되는 불연속면의 trace를 고찰한 결과 평면파괴 유발 요인을 갖는 불연속면은 15개, 전도파괴에 연관된 불연속면은 1개가 발달하는 것으로 나타났다(그림 11). 이들 불연속면 가운데 절개부의 우측 중간부에 분포하는 전도파괴와 관련된 불연속면은 출현 빈도수가 낮아 파괴유발 가능성이 낮고, 평면파괴의 유발 가능성은 상대적으로 높은 것으로 판단된다. 개착면 좌측 상단에서부터 우측 하단부로 평면파괴를 유발시킬 수 있는 절리 수효가 증가하는 양상을 나타내며, 우측 최하단부에 미

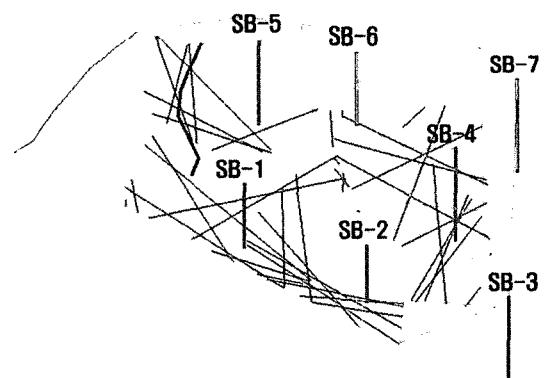
그림 15. 파괴 유발 불연속면들의 trace 분포

개착면을 포함한 전체사면 영역에서의 파괴 활동면의 범위와 파괴형태 등을 고찰하기 위하여 개착사면 및 자연사면 영역에 대해 경사방향/경사 = $(325 - 359)/(17 - 28)$ 의 포괄적인 사면 방향성 영역을 설정하여 거동양상을 분석하였다. 이를 위하여 일차적으로 전체 사면영역에서 평면 및 전도파괴를 유발시킬 수 있는 절리 trace 분포를 추출하고, 이들 불연속면들의 시추공별 분포도를 그림 15 및 16에 도시하였다. 개착사면 지역에서는 인장균열이 발생한 좌측 상단부와 우측 중앙 및 하단부에 파괴를 유발시킬 수 있는 불연속면이 집중되는 양상

을 보이면서 자연사면 지역으로 분포 빈도가 증가하며, 자연사면 지역에서는 불연속면들의 연장성이 절개면으로 향하는 방향성을 보여준다. 이와 같이 인접한 경사면에서 파괴를 유발시킬 수 있는 불연속면 방향성의 점진적인 변화는 조사지역에 발달된 향사구조의 습곡과 연계되어 있는 것으로 사료된다. 시추공별 파괴유발 불연속면의 집중도를 고찰할 때, 개착사면에 발생한 인장균열의 파괴활동은 SB-5 호공 인접 구역에 분포하는 상대적으로 고경사각을 갖는 불연속면의 영향을 지배적으로 받았기 때문인 것으로 판단된다. 또한, SB-1, 6 및 SB-2 호공의 주변에 발달된 불연속면들에 의해 형성된 파괴 활동면은 서로 연결되어 미끌어짐면을 형성하고 있는 것으로 파악되며, SB-3 호공의 인접 구역에 발달된 불연속면은 사면거동에 대한 영향이 매우 미약한 것으로 분석되었다.

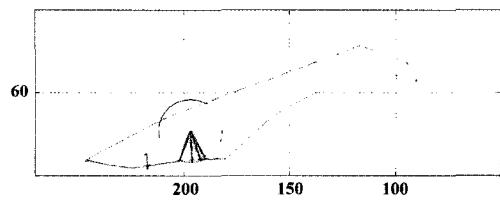
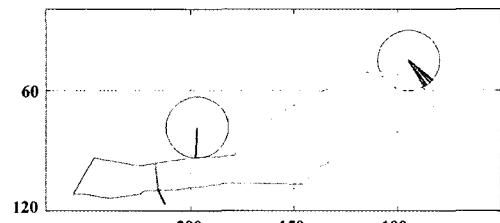
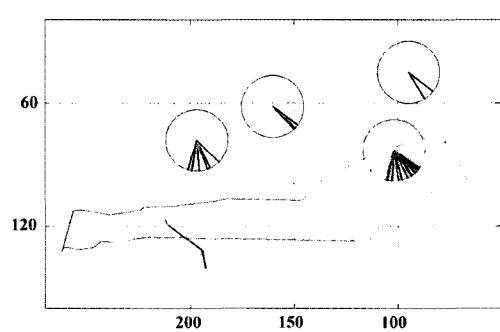
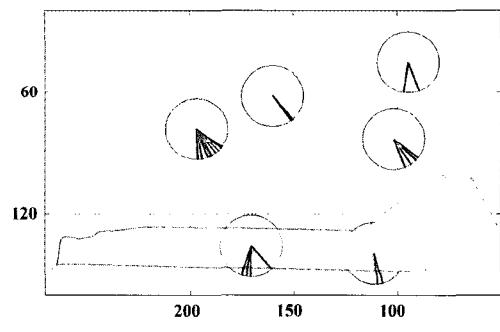
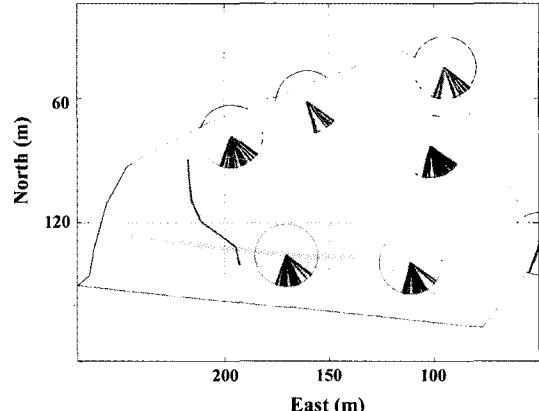
그림 17. 파괴유발 불연속면의 경사방향 분포도

전체사면의 거동 양상을 파악하기 위하여 파괴유발 불연속면의 위치를 표고 구간별로 구분하고 사면의 거동 양상을 주도하는 불연속면 경사방향의 변화 추세를 고찰하였다. 전체사면의 거동에 직접적인 영향을 끼치지 않는다고 판단된 SB-3 호공은 분석에서 제외시켰으며, 사면파괴에 대한 고도 영역에 해당하는 표고 40 - 80m 사이에서 각 10m 구간마다 사면거동 방향을 분석하였다(그림 17). 최상부인 표고 70 - 80m 구간에서는 SB-5 호공에 분포하는 불연속면에 의하여 사면 거동이 유발되며, 거동 방향은 개착사면 방향을 기준으로 약간 오른쪽으로 향한다. 표고 60 - 70m 구간에서는 SB-7 호공 주변 지역에서 오른쪽 방향으로 경사진 불연속면에 의해 사면거동이 진행된다. 표고 50 - 60m 구간에서는 개착사면 및 자연사면 영역에서 파괴유발 불연속면이 발달하고 있으며, 전반적으로 오른쪽으로 경사방향이 발달된 불연속면이 우세하게 분포한다. 최하부인 표고 40 - 50m 구간에서는 전체 사면지역에서 파괴유발 불연속면이 분포하고 있으며, 중앙 하단부의 일부에서는 절개면 방향을 향하고 있으나, 그 외의 대부분에서는 경사방향이 우측으로 발달되어 있다. 이상의 구간별 파괴유발 절리들의 경사방향을 종합할 때, 6개의 시추조사공
