# 재래식 터널 변상 조사 사례 및 안전성 평가에 관한 연구

## A study on the evaluation of tunnel safety through a series of field inspection for ASSM tunnel

박시현\*<sup>1</sup>, 맹두영<sup>2</sup>, 이유석<sup>3</sup>, 김영호<sup>4</sup>

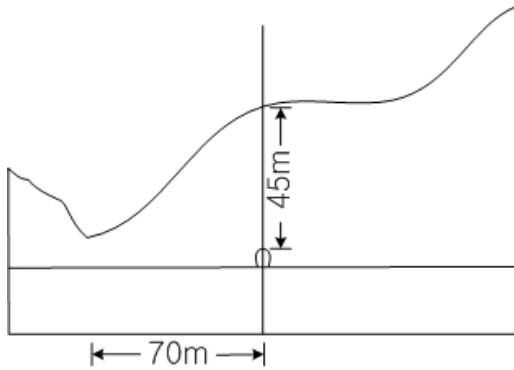
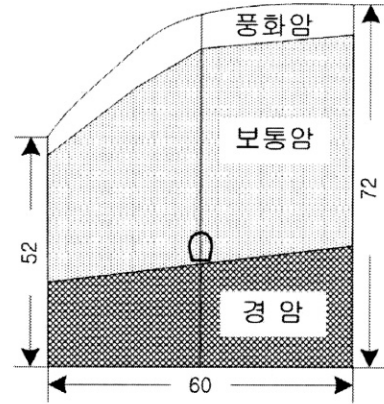
그림 9. 터널해석 지점에서의 횡단면도 (Sta. 233k057)

해석단면은 Sta. 233k057 지점으로 터널상부 토피고는 약 40~45m이며 터널중심축에서 좌측으로 70m 지점에 계곡이 연하고 있다. 본 연구에서 선정된 지형의 횡단면도는 그림 9와 같다.
