안전장치 없는 시즈히터에 대한 사용중 발화 가능성 연구 (화재사례를 중심으로)

The Study of the Fire Possibility of Sheath Heater without Safety Device in Use
(Focused on the fire cases)

경기도지방경찰청	문 용 수
경기도지방경찰청	명 정 호
경기소방재난본부	최 진 만
삼성전자 PL파트	김 용 수

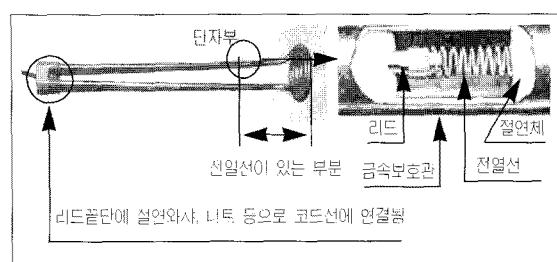
그림 22. 시즈히터 구조

시즈(피복 파이프)히터는 그림 16과 같이 금속 파이프의 중간에 코일 형태의 전열선(Ni-Cr계열)을 통과시켜서 파이프(SUS, INCOLOY)와 전열선과의 접촉을 방지하기 위해 산화마그네슘(Magnesia) 등의 내열성 무기질 절연 분말 재료를 봉입한 것으로, 파이프의 양쪽 끝부분이 밀봉된 형태로 되어 있다. 다른 발열체는 전열선이 공기 중에 노출되어 있으므로 수명이 길지 않지만, 시즈히터는 완전하게 밀봉되어 있으므로 긴 수명을 가지고 있으며, 물 속에서도 사용 가능하여 여러 용도로 사용됨.
