1. 브라켓 시공 하자

1. 건물개요.

본 공장은 2004년 3월 5~6일 사이 집중적인 폭설로(기상청 관측 이례 대전지역 최대의 적설량을 보임:49cm)인해 지붕트러스가 붕괴로 이어진 경우이다. 신축한지 28년 정도가 지난 건물로서 건축 및 구조도면이 없어 현장조사를 통한 실측 및 재료시험을 거쳐 부재 내력검토 및 원인 분석을 실시하였다.

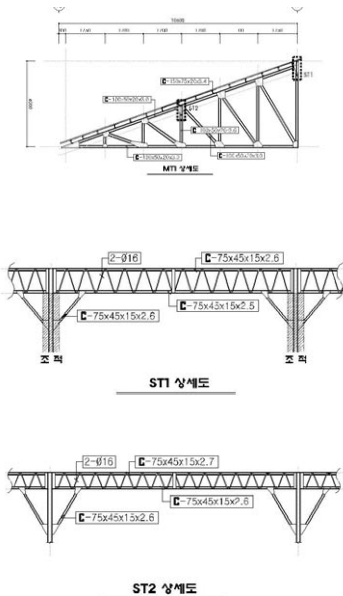
트러스 상세도

현장조사결과 철골트러스 부분에서는 큰하자는 없었으나 트러스를 지지하는 브라켓 부분에서 파괴되어 있었으며 아직 파괴되지 않은 트러스 부분에서는 대다수의 브라켓 부분에 균열이 발생되어 있었다. 브라켓보강 사진과 같이 이미보강되어 있는 것으로 보아 붕괴되기 훨씬 전부터 결함이 나타나서 조치된 것으로 확인되었다. 현재 브라켓 하부 설비 장치와 기둥의 중성화(D등급)등으로 인해 기둥에 보강용 앵커를 설치하기가 쉽지 않아 기존보강방법과 유사하게 다음과 같이 보강하였다.
