리모델링 공사사례 - 마포용강 시범아파트 리모델링 공사

이도범 부장
대림산업 기술연구소

방중석 과장
대림산업 기술연구소

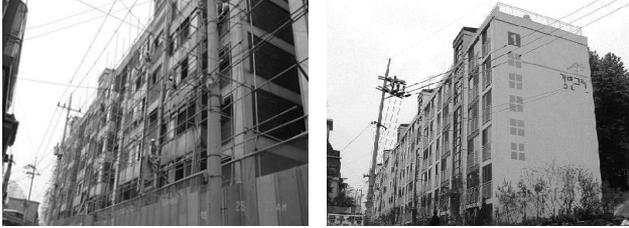
구조감리 동양구조 엔지니어링(2003.06)
 (a) 리모델링 전 (b) 리모델링 후
<그림 2> 리모델링 전·후의 전경

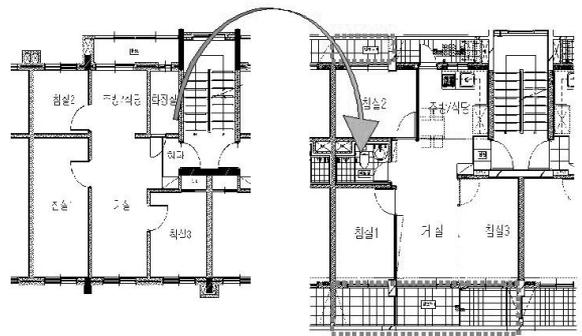
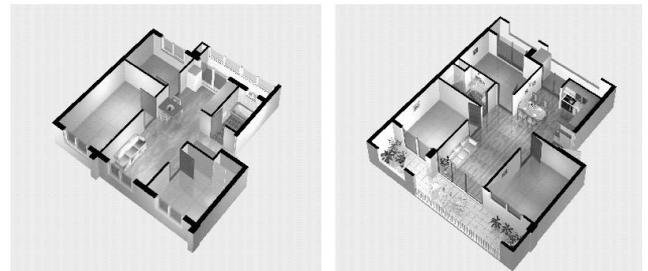
(a) 리모델링 전 (b) 리모델링 후
<그림 4> 리모델링 전·후 평면 비교

- 세대 수 : 전체 세대수는 변경 없음 (30세대 2개동)
- 발코니 : 전면발코니 신설 및 후면 발코니 증축 (세대당 4.53평 증가)
- 세대내부 : 거실 및 화장실 재배치

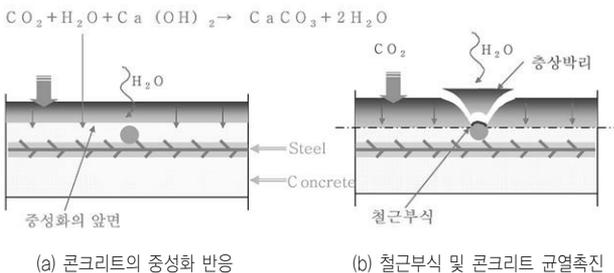
<그림 14> 콘크리트 중성화 개념도

콘크리트 중성화와 철근부식의 관계는 대기중의 탄산가스가 콘크리트에 침투하여 간극수 안의 수산화칼슘(Ca(OH)₂)과 반응하여 콘크리트의 중성화가 발생하여 콘크리트 알칼리성을 pH10 정도까지 저하시킨다. 콘크리트의 중성화가 콘크리트 자체의 강도를 저하시키는 역할을 하지는 않으나 중성화가 철근의 위치까지 도달하면 철근을 감싸고 있는 콘크리트의 철근 녹방지 효과가 상실되어 철근의 부식을 초래할 수 있다. 또한, 철근이 부식되면 부피가 팽창하여 콘크리트의 균열을 유발하고 이는 다시 콘크리트는 중성화를 초래하는 과정을 반복하여 결국 철근콘크리트 부재의 내력 저하를 초래한다.

피복두께의 부족, 콘크리트중성화에 대한 보수·보강 방안은 보수재료를 폴리머시멘트를 사용하여 시공성 및 보수 부위의 품질확보를 위해 단면피복을 일정두께로 고정시킨 후 이 두께로 시공토록 하였다. 단면피복의 두께는 상당수의 구조부재(보, 기둥)에 대한 피복두께를 실측하여 기존건물의 대략적인 피복두께의 범위를 결정하였고 이를 근거로 하여 추가로 필요한 피복두께 즉, 단면복구의 두께가 결정되었다.
