강우로 인한 철도 연변 사면의 활동특성 : 현장사례 중심

Characteristics of Rainfall Driven Landslides Near the Railway : Field Study

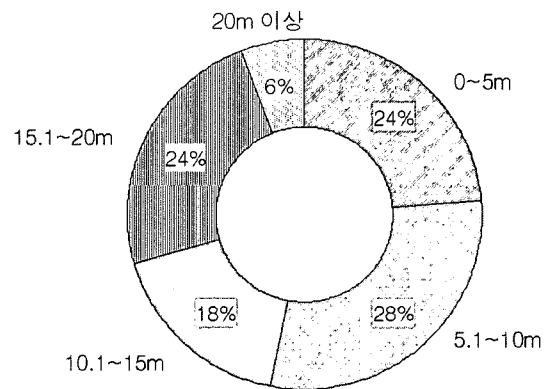
그림 7. 사면의 높이에 대한 분포

표 4에서 나타낸 바와 같이 사면의 길이, 높이와 경사각의 분포는 다음과 같다. 사면의 길이는 5~41m, 높이 1.7~27m, 경사각은 29~65°의 분포를 보이고 있다. 그림 7은 사면의 높이에 대한 분포를 나타낸 것으로 계측이 가능한 사면중에서 사면의 높이가 10m 미만인 경우가 50%를 넘는 것으로 나타났다. 이처럼 절토부에 있어 소규모 사면의 활동경향은 도로사면에서 관측된바와

같이 유사하게 관측되었다. 이는 특히 절토사면은 자연 상태로 조성되거나 일부 절토가 수행된 곳이 대부분이므로 절토면에서 형성되는 사면의 규모와 활동규모는 그리 크지 않음을 알 수 있다.

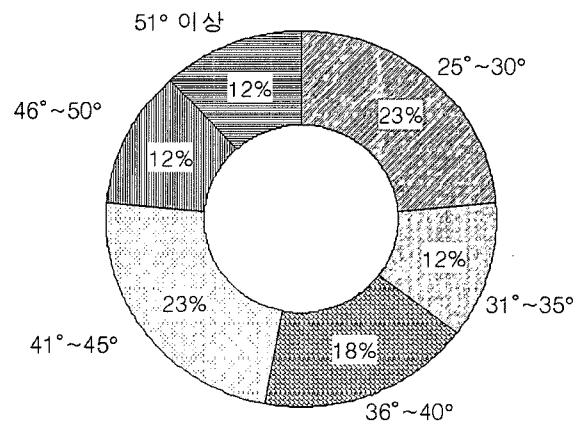
그림 8. 관측 사면의 경사각 분포

그림 8은 관측사면의 경사각을 표시하고 있는데 높이와 특별한 상관성을 보이지는 않는다. 사면의 경사각이 40°미만인 경우가 53%를 차지하고 있으며 특히 25°~30°와 41°~45°의 범위가 가장 큰 분포를 보이고 있다. 이는 평균경사각이 45° 이상이 95% 이상인 국도연변의 사면에 비해 다소 완만한 경우임을 알 수 있다.

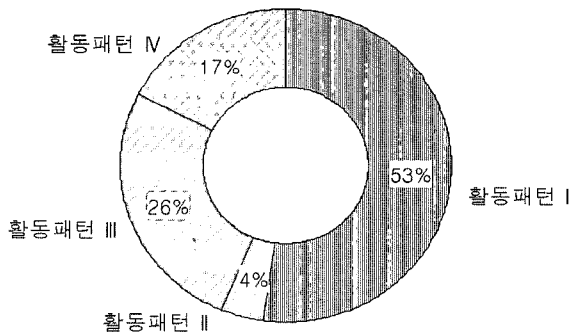
그림 9. 관측된 활동타입분포

그림 9는 관측사면의 활동타입 분포를 보이고 있다. 4가지의 활동타입 중 활동타입 I이 53%로 가장 많이 관측되었다.

활동타입 I의 경우에는 사면의 경사각이 약 30~50° 사이에서 관측되며 사면의 높이는 거의 전 구간에 걸쳐서 관측되므로 활동타입과 사면의 제원과는 뚜렷한 경향을 보이지 않았다. 이는 다른 활동타입의 경우에도 유사한 결과를 보였는데, 결국은 사면의 활동타입은 사면의 제원보다는 사면내 흙의 공학적 특성 혹은 사면의

두 번째로 많은 비중을 차지하는 활동타입은 타입 III로서 사면의 3차원상의 형상을 고려한다면 높은 발생빈도가 예상되는 부분이다. 특히 타입 III의 경우 상부에서 토석류의 발생이 진행되어 오는 경우가 있는데 이러한 경우 하단에서 모암이 드러난 경우에는 타입 IV와 혼동될 수 있을 것이다. 또한 타입 III의 경우 집수부를 통해서 토석류의 흐름이 발생하는 순간 활동타입이 I과 혼재하여 발생할 수도 있을 것으로 판단되는데 이에 대한 상세 연구가 필요할 것으로 판단된다. 활동타입 IV의 경우에는 터널의 갱구부와 토피가 상대적으로 다른 타입에 비해서 얇은 경우에 주로 발생이 되었다. 마지막으로 타입 II의 경우에는 전체 23개소 중에서 1 개소에서 관측이 되어 발생빈도가 낮으며 타입 I과 비교하여 기본적인 발생 메커니즘의 구분을 위해 추가 조사가 필요할 것으로 판단된다.

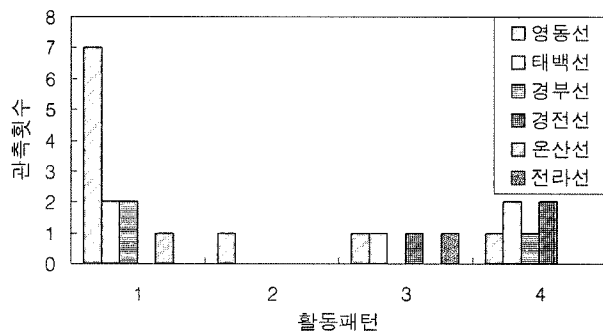
그림 10. 노선별 활동타입 분포

그림 10은 노선별 활동분포를 보이고 있다. 영동선, 태백선, 경부선에서는 활동타입 I이 가장 많이 관측되었으며 또한 대부분의 노선내에서 반복적으로 관측되는 것으로 활동타입 I이 유일하였다. 이러한 관측결과는 기본적으로 강원도내 관측지역의 흙의 특성이 배수가 잘되는 사질토의 특성에 기인하며 또한 영동선과 태백선

구간내에서 암반과 토사가 혼재된 천층의 토사 사면이 빈번히 존재하기 때문에 판단된다. 결국 철도 사면의 경우 자연사면과 유사하므로 인공적인 사면이 아닌 자연 산사태 또한 유사한 거동을 따른다고 추론할 수 있을 것이다.
