분황사석탑 구성 화강암의 훼손현상

도진영

경주대 문화재학부

Deterioration of granite in Bunhwangsaeseoktap (Stone pagoda of Bunhwangsa Temple)

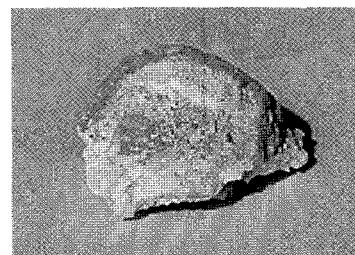
Fig. 2. Analysed samples of Bunhwangsaeseoktap.

분황사석탑에서 심각한 손상을 보이는 곳 중 대표적인 부분은 1층탑신부의 감실부위로, 감실은 사면에 있으며, 여닫이문 양옆으로는 인왕상이 조각되어 있다. 이 감실은 안산암으로 이루어진 탑신석과 달리 화강암으로 구성되어 있는데, 표면에서는 심하게 박리가 발생하고 있으며(Fig. 2(a), (b), (c)), 하부에서는 Fig. 2(d)에 나타난 것과 같이 박리부위의 내면에 녹색과 녹혹색의 생물체가 서식하고 있다. 1층탑신받침과 줄눈몰타르가 접하고 있는 부분에서는 화강암의 구성광물입자가 낱낱이 떨어져 나오는 사질상입자분해가 심하게 발생하고 있다(Fig. 2(e), (f), (g), (h)). 이로 인해 분황사석탑의 중요한 부분인 인왕상이 Fig. 3과 같이 대부분 이미 형체를 상실할 정도로 손상되어 있다.
