유기 과산화물에 의한 메탄올 폭발 사례 연구 – A case study of methanol explosion by metal hydroperoxid –

Abstract

In the June, 1991, there was the explosion in which methanol rectified column as a part of the new surface active agent's manufacturing processes. The type of explosion was estimated as the "detonation". The methanol rectified column was ruined, and broken pieces of the column were scattered within 900m. Also, there were victims such as the two deads and thirteen wounded persons. The cause of the explosion was heat explosion by being concentrated locally from 0.1% to several tens% of supply fluid at Metal Hydroperoxide, which was produced by methanol and hydrogen peroxide used as the bleach of surface active agent, during the operation stoppage process of methanol rectified column.

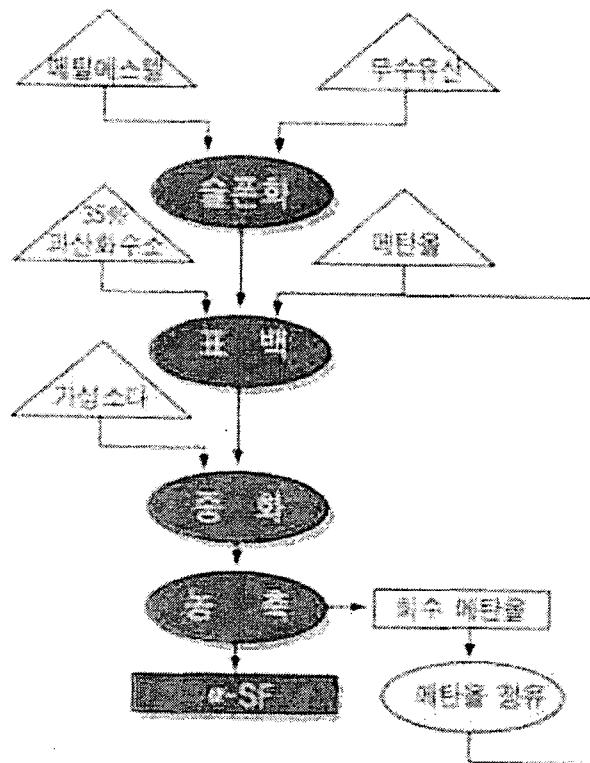
<그림 1> α -SF 제조공정 Process Flow

지방산 메칠 에스텔로부터 α -SF을 제조하는 공정은 <그림 1>에 나타낸 것과 같이 슬폰화 반응, 표백, 중화, 농축, α -SF로부터 메탄올 정류공정에서 생성된다. 이 공정들은 컴퓨터 제어 아래에서 연속운전 된다.
