NATM터널 저토피 구간에서의 막장붕락 사례연구

Case Study on the Tunnel Collapse at the Shallow Depth

KeyWords Shallow depth, Tunnel collapse, TSP, Reinforcement

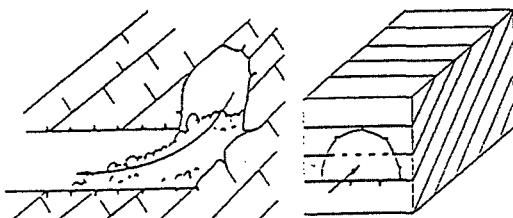
Fig. 12. Example of sliding failure

절리면이 터널 축과 거의 직교하고 경사가 $20^\circ \sim 45^\circ$ 상향으로 발달된 지층을 굴진할 경우에 터널 굴착시 막장면의 상부가 쏟아져 내려오거나, 절리면이 터널 축과 평행하고 경사가 굴진방향과 거의 평행할 경우에는 터널측벽의 주변지반이 절리면을 타고 쏟아져 내릴 가능성이 많는데 이런 파괴를 Sliding failure라 한다.

상기의 터널붕괴유형 중 본 ○○터널 붕락의 경우 계곡부의 용수 및 절리면을 따라 발달되어 있는 불연속면으로 인하여 밀파와 동시에 붕락이 발생된 형태로 Sliding Failure로 구분된다.

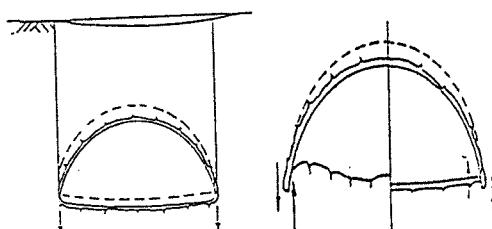
Fig. 13. Example of shear failure

굴착저면의 지지력이 약할 경우에는 1차 지보가 완료된 터널측벽이 침하하게 된다. 연약한 토사층에 건설된 터널에서 이러한 침하가 발생하면 천장 상부의 전토파 하중이 1차 지보에 전달되므로 솟크리트층은 전단파괴가 발생하여 균열이 생기거나 붕괴하게 된다.
