# 金海 良洞里 321號墓 出土 갑옷의 保存處理

## Conservation of the Plate Armour Excavated from No. 321 Tomb, Yangdong-ri, Gimhae

**요약** 김해 양동리 고분군 321호묘에서 출토된 종장판갑을 보존처리하고 그 구조에 대해 조사하였다. 종장판갑의 처리는 우레탄 폼에 포장된 판갑을 해체하여 약화된 유물의 재질을 강화하고 원래의 형태를 복원하는데 중점을 두어 진행하였다.

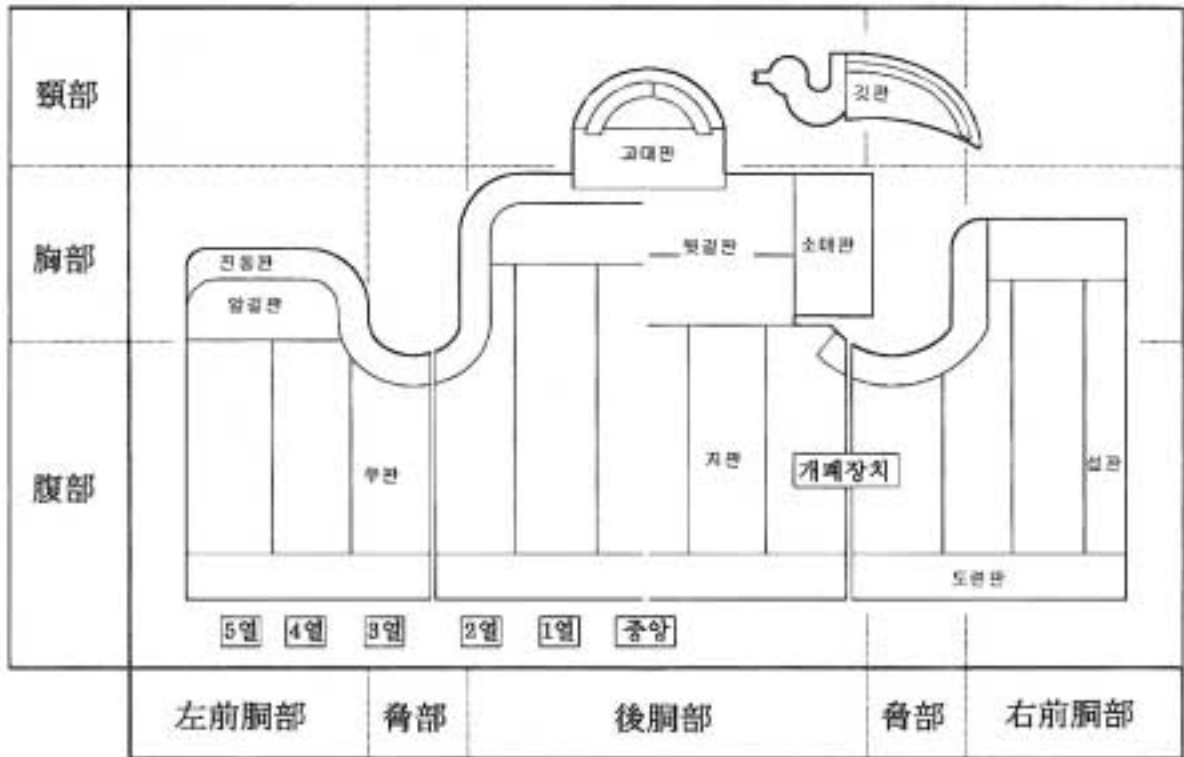
Fig.1. Part name of plate armour<sup>2)</sup>

개체로 이루어진 종장판갑으로 확인되었다(Photo 5-6, Fig. 1). 우전동의 종장지판은 측면 협부방향으로 들어 연결되어 있으며 측면부의 결실로 인하여 후동과의 연결마감(고리경첩 개폐)을 확인할 수가 없는 상태이다. 고대판은 쇠판과 연결한 종장판의 상단에 ㄱ자를 좌로 90° 기울인 형태의 지판을 덧대어 그 상단을 외만(外彎) 되게 절판 복원하였으며 나머지 연결된 종장지판은 그 상단을 뚫고 하얗게 마감처리 하였다(Photo 7). 고대판에서는 어깨걸이 연결공으로 보이는 구멍이 확인되었다.
