시공환경을 고려한 블록식 보강토옹벽의 붕괴요인 분석 및 대책방안 사례연구

Case Study on the Countermeasure Methods and Collapsed Sources of Segmental Retaining Wall Considering Site Conditions

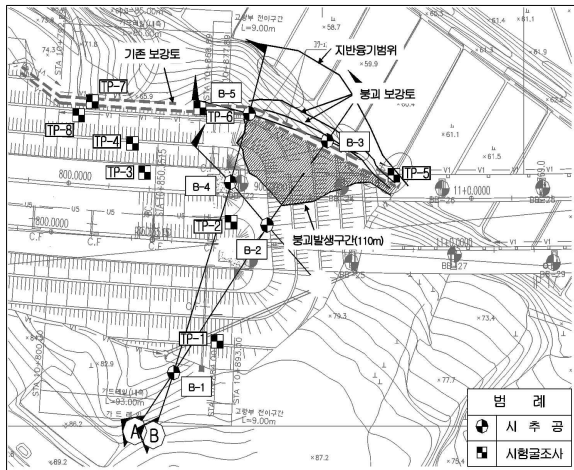
그림 1. 현황 평면도 및 지반조사 위치도

대부 시공구간에 블록식 보강토옹벽이 시공된 곳으로 우측은 비교적 완만한 지형의 산지에 속하는 구간이고 좌측으로는 농경지가 분포하고 있다(그림 1참조).

붕괴된 구간의 보강토옹벽의 경우 8월 9일 이후 발생된 균열발생원인은 그림 1의 지형도 및 그림 2의 지층구성 상태를 비교한 결과 집중호우시 산지로부터 유입되는 유입수의 자연배수 경로가 형성되어 있었으며, 이는 지반내에서도 마찬가지로 발달되어 있을 것으로 예상된다. 또한 도로성토 하단부가 붕적층과 만나고 있어 지하수 유입의 원인을 제공한 것으로 판단된다. 지하수 침투로가 형성될 것으로 예측된 부분의 지반에서는 물이 유출되어 나오는 현상이 관측되어 기초지반이 이미 포화상태에 이른 것으로 판단되었다. 즉, 그림 2에서 보는바와 같이 상당한 두께의 붕적층이 도로성토 선단 하부에 위치하고 있어 산지로부터 유입되는 많은 양의 지표수들이 당시 배수시설이 불비한 상태에서 이 지층을 따라 상당히 유입되었을 것으로 판단되며 연약한 기초 지반상태의 원인이 되었을 것으로 판단되었다.
