경주 서악리 삼층석탑의 훼손상태 및 보존처리

Deterioration and Conservation Treatment of the Three Storied Stone Pagoda in Seoak-ri, Gyeongju

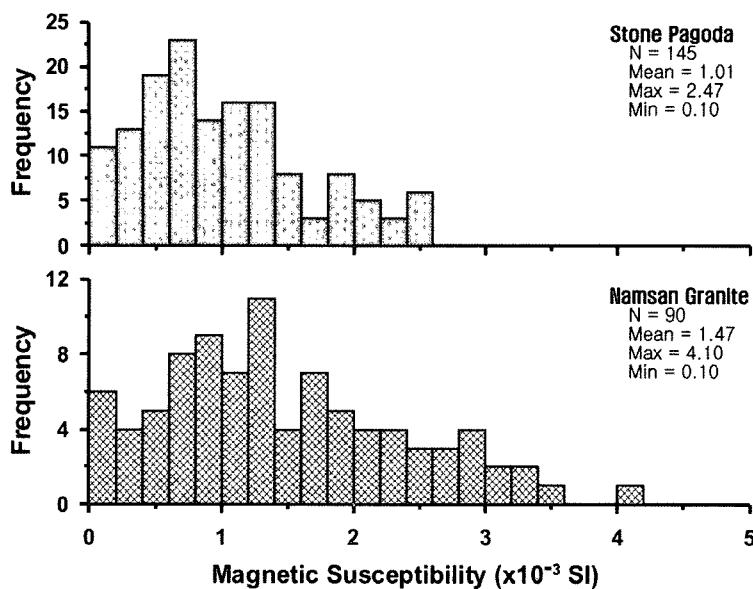
Figure 4. Histogram showing magnetic susceptibility of the three-storied stone pagoda in Seoakri and Namsan Granite.

대자율은 KT-6 모델로 경주 서악리 삼층석탑과 남산 화강암을 대상으로 측정하였다. 서악리 삼층석탑의 전암 대자율 값의 범위는 $0.10 \sim 2.47 (\times 10^3 \text{ SI unit})$ 이고 남산화강암은 $0.10 \sim 4.10$ 으로 다소 넓은 범위를 가진다 (Figure 4). 삼층석탑의 대자율값이 다소 낮지만 남산화강암의 대자율값 범위안에 측정되므로 이들은 서로 동일한 분화과정을 경험한 동일한 종류의 암석으로 해석할 수 있다. 좌용주¹³에 의하면 알카리 화강암의 대자율 분포가 $0.25 \sim 6.00$ 의 범위를 가지며 암체의 노두에 따라
