HVDC 시스템의 제어 계인에 대한 분석 및 조정

The Analysis and Adjustment for the Control Parameter of HVDC System

Chan-Ki Kim

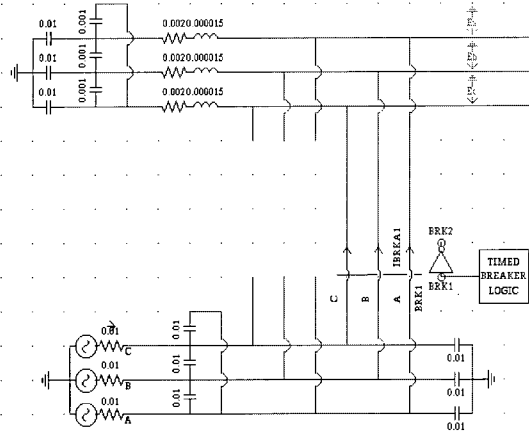
그림 2 과도현상을 모의하기 위한 AC 등가회로 (해남 측 : Rectifier)

그림 2는 그림 1 상황을 모의하기 위해서 만든 AC 등가회로로서 AC과형 외곡을 만들어 주기 위해서 A 버스와 B버스, 그리고 각 버스에 존재하는 콘덴서와 저항 그리고 인덕턴스가지고 있다. 그리고 그림 3과 그림 4는 HVDC시스템의 실제 제어기를 가능한 한 축약하여 보여준 것으로 시뮬레이션에서 사용한 모델은 그림 3과 4보다 더 정밀하게 모델링된 제어기가 사용되었다.

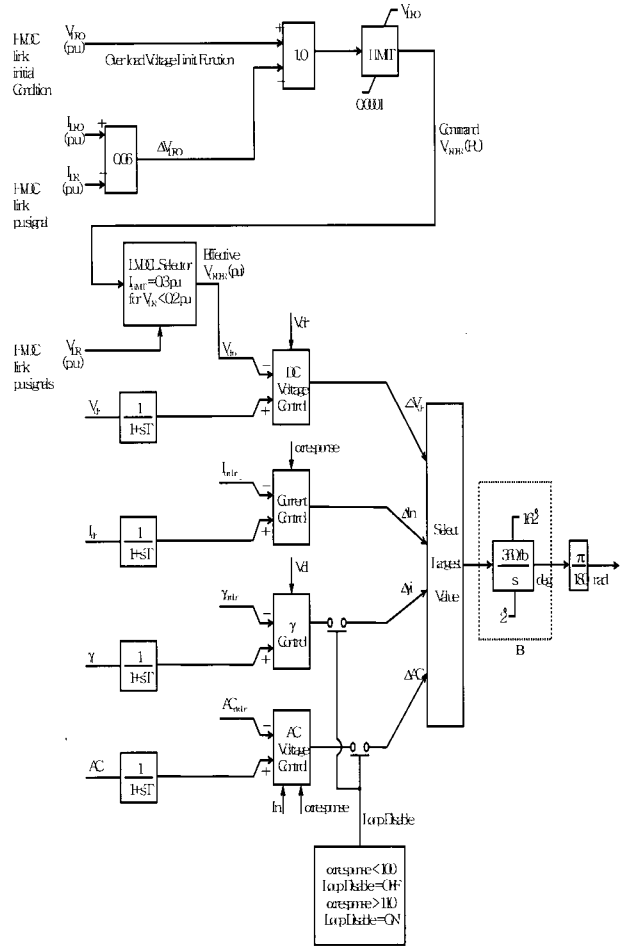
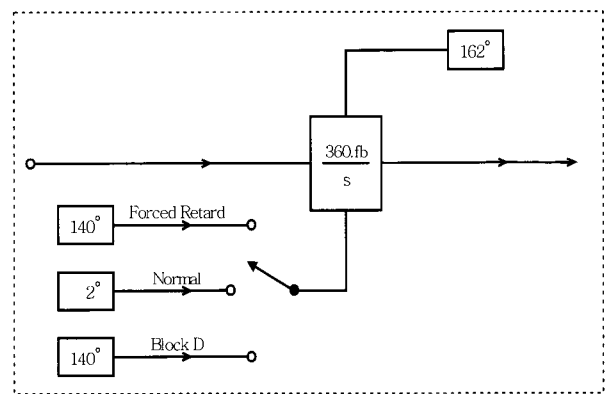
그림 3 제주-해남 HVDC 시스템의 정류기 제어 블록도 Fig. 3 Rectifier Control Block Diagram for Cheju-Haenam HVDC
