창녕 화왕산성 출토 비격진천뢰(飛擊震天雷)의 보존

Conservation of the Metal ball fired by a cannon

The Jinju National Museum

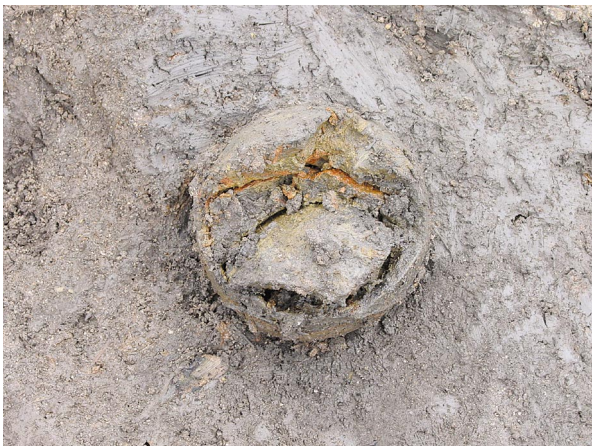
Photo 1. Bigyeokchinjeonnoe excavation.

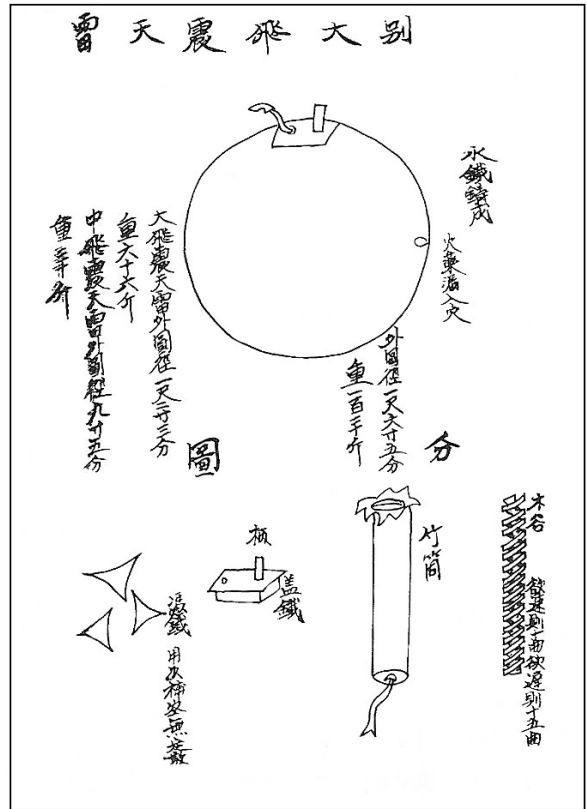
Fig. 1. Byeoldaebijincheonnoe (A kind of Korean time bomb) in the 「Yongwonpilbi (A book on weaponry from the Joseon Dynasty)」.
