서산 마애삼존불상의 훼손상태 및 불연속면의 거동특성

Deterioration State and Behavior of Discontinuity System of the Seosan Maaesamjonbulsang (Rock-carved Triad Buddha in Seosan), Korea

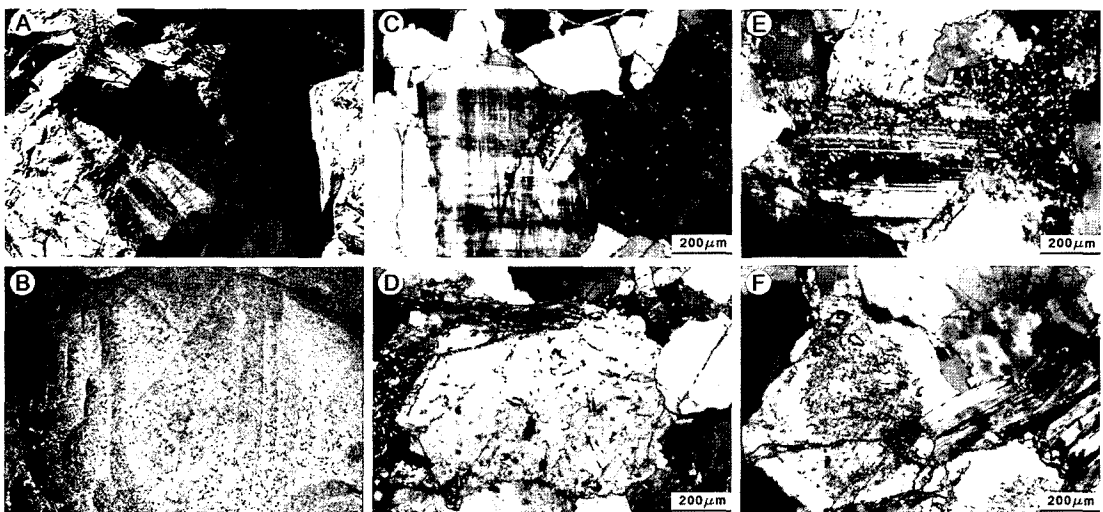
서산 마애삼존불상이 조각된 암석은 정밀 야외조사와 실내연구를 통하여 중립질 흑운모 화강암으로 규명되었다. 이 암석은 인장절리를 비롯한 다양한 불연속면의 발달로 암괴의 크기와 모양이 다른 불규칙형을 보이며 페그마타이트와 석영 세맥도 산재한다(Figure 2A, B). 이 삼존불과 동일한 암상을 보이는 암편을 암반의 주변에서

또한 과동소광을 보이는 타형의 석영과 격자형 쌍정을 보이는 미사장석, 반자형 내지 타형의 정장석 및 알바이트와 칼스바드 쌍정이 발달된 사장석이 관찰된다(Figure 2C, 2D). 한편 변질에 의해 장석류의 대부분은 견운모화 작용을 받았으며, 대부분의 흑운모는 벽개면을 따라 녹니석화 되었다(Figure 2E, 2D). 시료의 일부를 분말화하여 X-선 회절분석을 실시하였다. 이 결과 모든 시료에서 석영, 정장석, 사장석, 운모가 검출되었으며, 일부 시료에서 흑운모의 풍화에 의해 생성된 변질광물인 녹니석이 검출되어 암석의 풍화가 진행됨을 확인하였다(Figure 3).

Figure 2. Lithology of rock properties and photomicrographs showing the host rocks of the Seosan Maesamjonbulsang. (A) The host rock is developed irregular discontinuity plane. (B) Pegmatite vein developed partly in the host rock. (C, D) Microphotograph showing rock forming minerals of the quartz, lattice microcline, orthoclase, plagioclase with albite twin. Plagioclase with carlsbad twin sericitized by alteration. (E, F) Most of the feldspars such as plagioclase with albite and orthoclase are altered to sericite and biotite is chloritized.

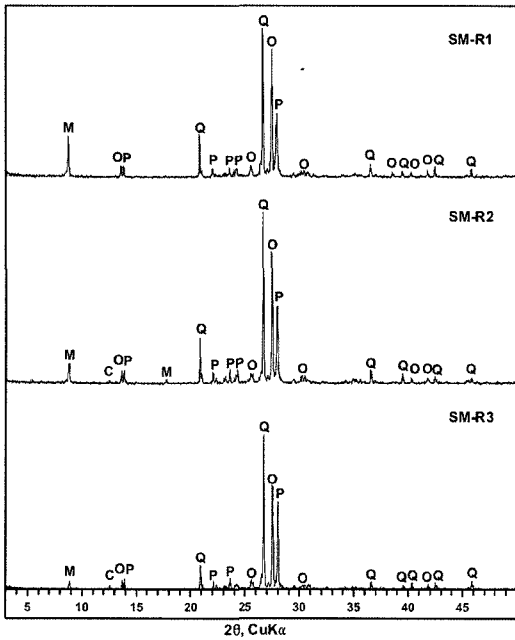
Figure 3. X-ray powder diffraction patterns showing the host rock of the Seosan Maaesamjonbulsang. Q: quartz, O: ortho-clase, P: plagioclase, M: mica, C: chlorite.

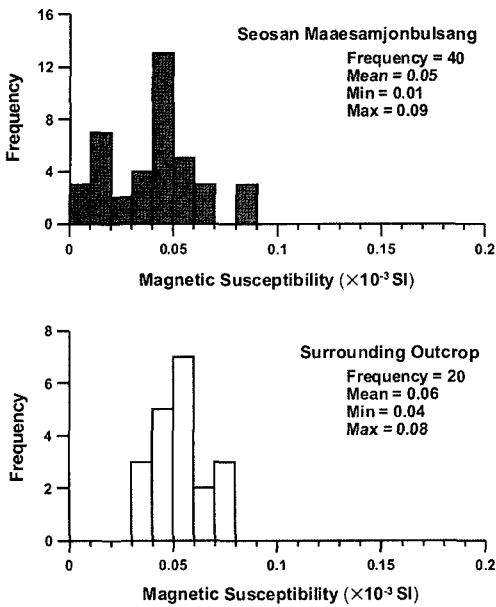
Figure 4. Magnetic susceptibilities of the host rock of the Seosan Maaesamjonbulsang (upper) and outcrop near the triad Buddha (lower).

측정은 삼존불이 조각된 암반의 모든 방위에서 측정하였고 주변암으로 보원사지 쪽 노두를 대상으로 측정하였다. 이 결과, 삼존불이 조각된 암반의 대자율 값은 $0.01\sim 0.09(\times 10^{-3}$ SI unit)의 분포범위를 보이며 평균 $0.05(\times 10^{-3}$ SI unit)의 값을, 주변암인 보원사지 쪽 노두암의 측정값은 $0.04\sim 0.08(\times 10^{-3}$ SI unit)의 범위를 보이며 평균 $0.06(\times 10^{-3}$ SI unit)의 수치로 거의 동일한 대자율 분포를 나타냈다(Figure 4). 이는 이 삼존불을 구성하는 암석 및 주변암이 티탄철석 계열의 중립질 흑운모 화강암임을 지시하는 것이다.

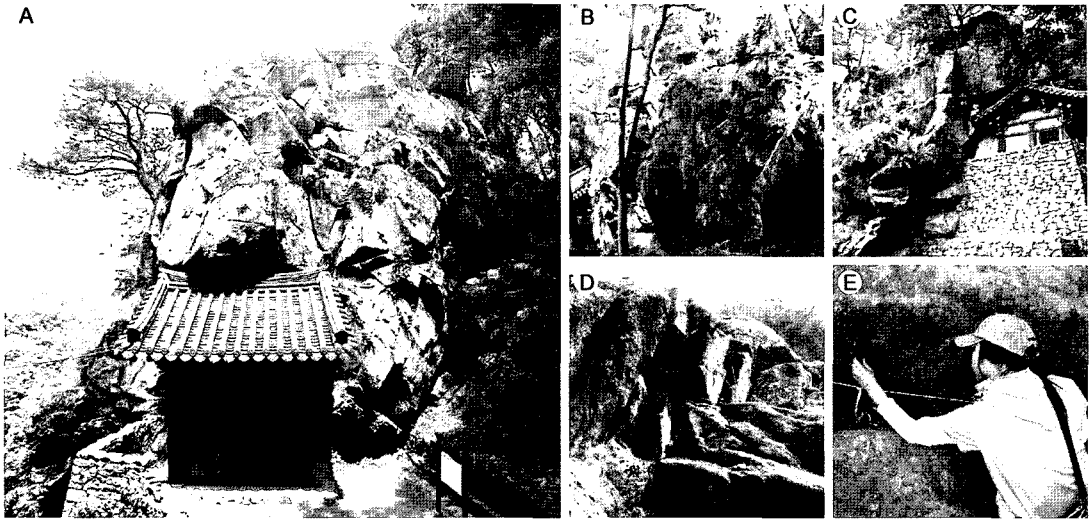
Figure 9. Strike and dip of the discontinuity plane are measured all over the host rock. (A) Southeastern frontal view of the rock-carved triad Buddha. (B) The left side of the rock-carved triad Buddha. (C) The right side of the rock-carved triad Buddha. (D) The upper part of the rock-carved triad Buddha. (E) Measurement of strike and dip on the upper part of the rock-carved triad Buddha.

으로 발달한 수직, 수평 및 저경사를 갖는 다양한 절리들은 삼존불의 구조적 문제점을 위협한다. 따라서 야외조사를 통해 삼존불을 포함한 암반의 전면(26개), 좌측(14), 우측(13) 및 상부(11)의 영역에 발달하는 총 64개 주 절리계의 주향과 경사를 클리노 컴퍼스(clinocompass)를 이용하여 측정하였다(Figure 9).
