## 인제군 집중호우 피해조사

**김 지 태** >>>  
방재연구소 연구관  
jtkim77@nema.go.kr

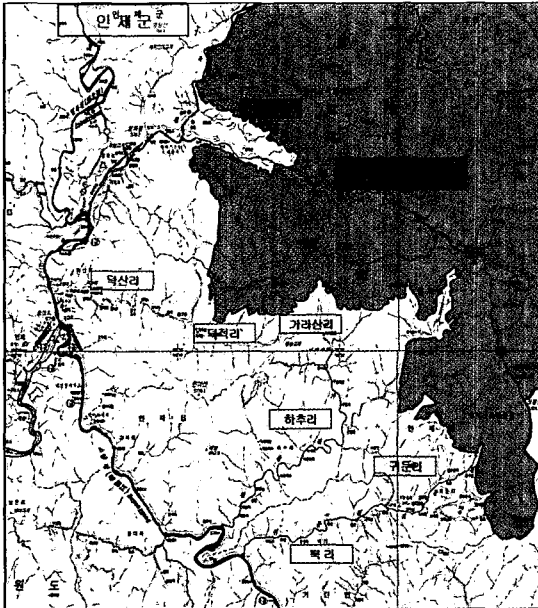
그림 1. 강원도 인제군의 주요 피해지역

7월 14일부터 20일까지 인제지역에는 총 474mm의 강우가 기록되었으며 7월 14일부터 곳곳에 피해가 발생하기 시작하여 7월 15, 16 양일간 집중적인 피해가 발생하였다. 7월 14일부터 16일까지의 강우량은 약 400mm이었다. 7월 14일부터 20일까지 인제군에서 발생한 피해의 공식집계는 인명피해 29명(사망 17, 실종 12), 재산피해 약 5천억원이며 대부분이 7월 15일과 16일에 발생하였다. 인제군 내에서 주요 피해가 발생한 지역을 살펴보면 다음 그림과 같이 한계리, 덕산리, 덕적리, 가리산리, 하추리, 귀둔리, 북리 등이며 주로 설악산의 계곡을 이루는 하천에서 피해가 발생하였다.
