550MW급 초초임계압(USC, ultra super critical) 증기터빈의 Spike Vibration에 관한 원인 규명 및 대책

Root Cause and Countermeasure on the Spike Vibration of a 550MW Class USC(ultra super critical) Steam Turbine

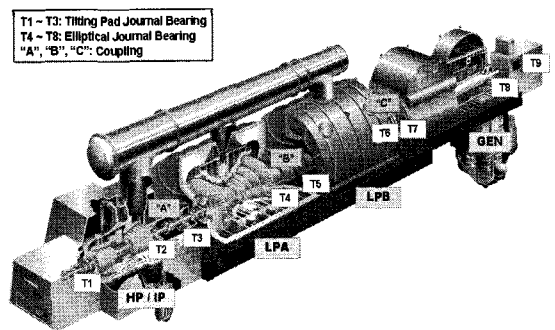
Fig.1 Schematic of a 550 MW USC steam turbine & generator

이 터빈/발전기는 Fig. 1에서 볼 수 있듯이 각 4개의 로터들이 3개의 커플링으로 체결되어 있다. 이 논문에서는 spike vibration의 발생 원인을 규명하기 위하여 “B”와 “C” 커플링을 분해하여 정렬상태를 점검하였다. 그 결과, “B” 커플링은 초기 설치상태를 거의 그대로 유지하고 있는 반면 “C” 커플링은 초기 설치 상태 대비 수직방향으로 약 7/100 mm, 수평방향으로 약 15/100 mm가량 변경되어 있었다. 이 커플링 정렬 상태는 비교적 큰 변화량이지만 “C” 커플링과 인접한 T6 베어링의 spike vibration의 발생 메커니즘을 설명할 수는 없는 것으로 평가되었다.
