도로 터널 시공중 발생한 붕락형태 분석 연구

이수곤¹ · 김낙영² · 전복현^{1*}

A Study on the Collapse Pattern of Road Tunnel under Construction

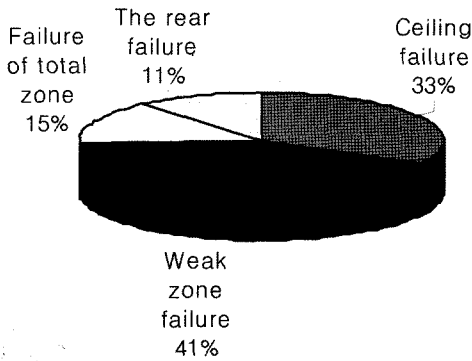
Fig. 1. The analysis of tunnel collapse pattern in Korea.

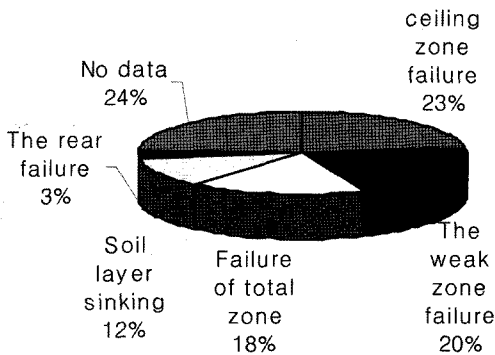
Fig. 2. The analysis of tunnel collapse pattern in abroad(Ministry of science and technology, 2000)

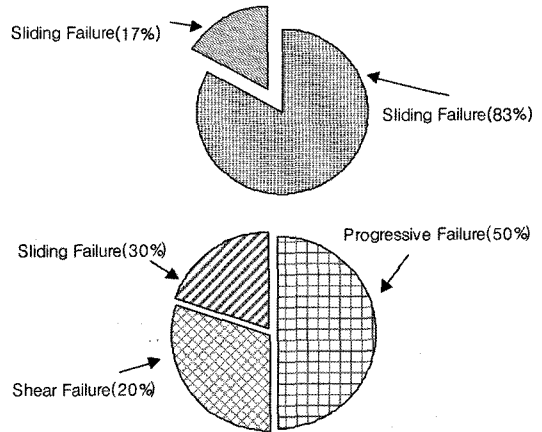
Fig. 3. The percentage of collapse patterns according to the fracture conception of road tunnel(upper) and subway tunnel(lower).

장점에도 불구하고 시공중 많은 터널붕락 사고나 불안정한 사례가 발생하는 이유는 여러 원인들이 있을 수 있으나 거시적인 측면에서 보면 Fig. 1, 2, 3(과학기술부, 2000)에서와 같이 첫째, NATM의 원리를 충분히 이해하지 않은 상태에서의 설계 및 시공을 가장 먼저 들 수 있다. 둘째, 설계 당시의 불충분한 지반조사 및 부적절한 지반분류, 그리고 시공 중의 막장관찰 결과의 미반영 등 치밀하지 못한 공법 설계, 적용에 원인을 들 수 있다.

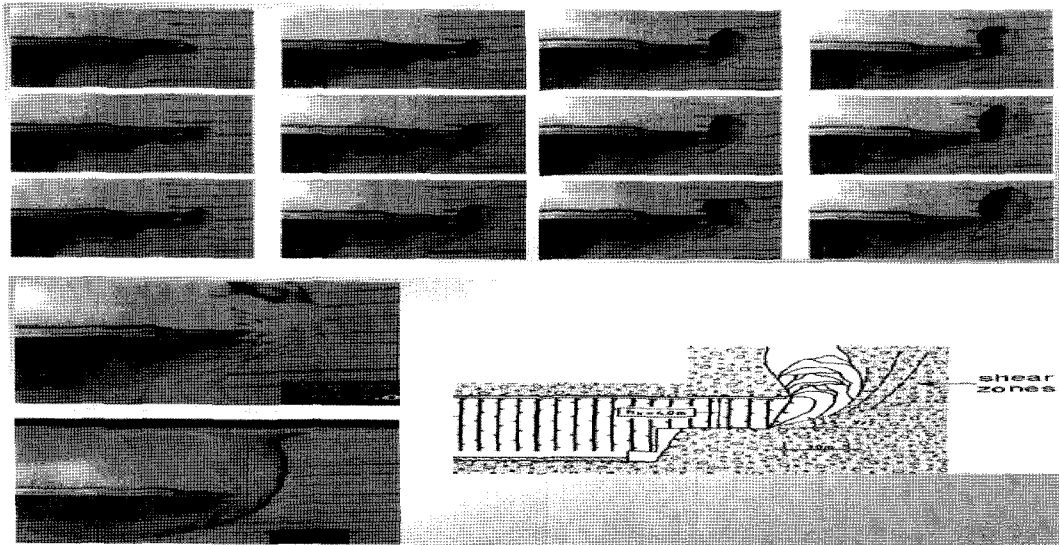
Fig. 4. Scale down model of shear failure in tunnel face (HSE 1996).

다음 Fig. 4, 5는 터널붕괴 형태를 모사하기 위해 실시된 축소모형 터널 붕락사진이다.

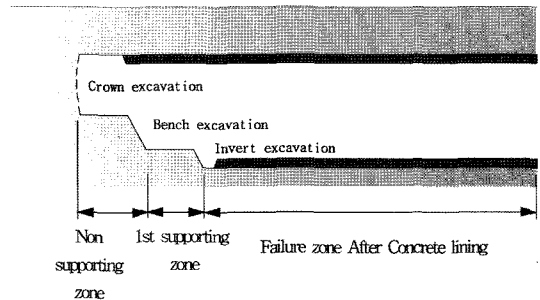
Fig. 6. Construction procedure depending on tunnel collapse pattern.

라 원지반의 높은 초기응력으로 인한 쪼개짐(spalling) 및 팽 터짐(popping)등과 같은 현상이 터널붕괴 시 발생할 수 있다. 따라서 이러한 터널의 붕괴형태는 Fig. 6 과 같이 시공순서에 따라 상이하게 발생되며 시공단계 별 3가지 붕괴형태로 분류할 수 있다.
