태풍내습시 연안역의 침수재해를 야기시키는 해일·파랑에 의한 월류·월파 특성

강윤구 >>

삼성물산(건설부문) 토목사업본부 항만팀
수석연구원

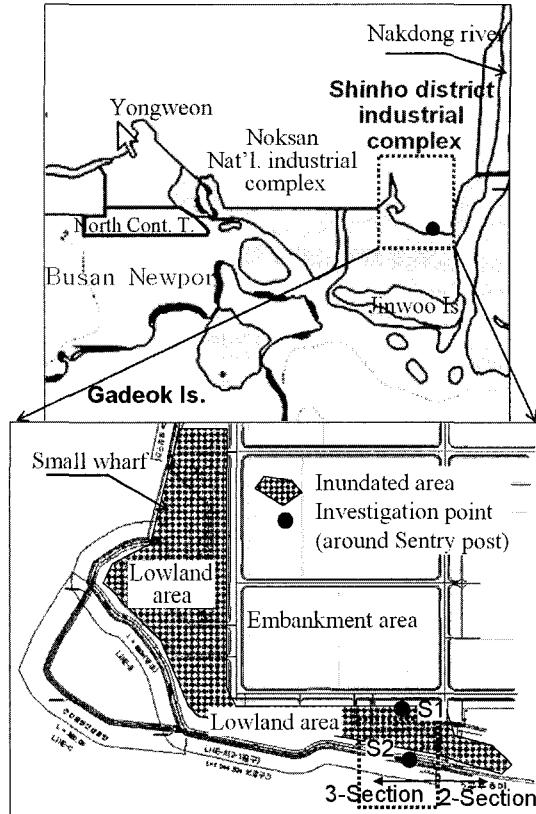
그림 8. Survey location around Shinho district industrial complex(Shinho)

동측에 낙동강 하구, 서측에 어선이 정박하는 물양장(저지대)이 있으며, 산업단지조성을 위해 바다 측에 호안이 축조되어 있다.
