## 용융탄산염연료전지(MCFC) 스택의 1200시간 운전 후 분리판 채널부 표면 열화 분석 및 연구

조 계 현\*

영남대학교 신소재공학부

Study of Corrosion and Post Analysis for the Separator Channel of  
MCFC Stack after Cell Operation for 1200 hours

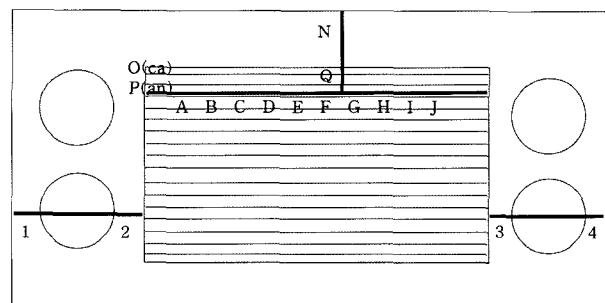
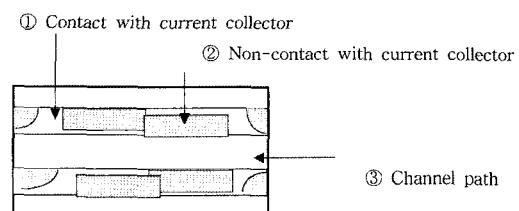
Fig. 2. Schematic drawings of Fig. 1 for microanalysis.

먼저 분리판을 기계 가공하여 세척한 후에, 그림 1에서처럼 카메라를 이용하여 전체적으로 anode 부분과 cathode 부분을 사진으로 기록하였다. 이러한 부분 중에서 전체적으로 전형적인 부식 부분을 그림 2에서처럼 A, C, G, I 영역을 Cathode channel로 B, F, H, J를 Anode channel로 하여 CM-15

Cathode Channel : G (A, C, G, I)

Anode Channel : H (B, F, H, J)

Cathode Wet Seal : 1(①,②), 2, 3, 4, N, O

Anode Wet Seal : 1(①,②), 2, 3, 4, M
