옥외에 설치한 계기용변성기의 화재원인 분석과 판정

The Fire Cause Analysis and Judgement of Metering Out Fit(MOF) Installed Outdoors

한국전기안전공사 전기안전연구원 송길목 · 김영석 · 김선구

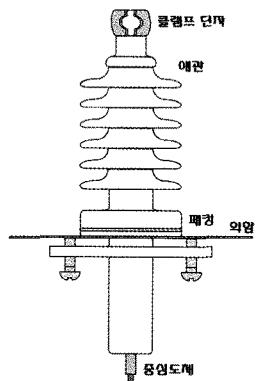
그림 17. 절연부싱의 간략도.

하고 있다. 그림 17은 특고압 절연부싱에 대해 간략하게 나타낸 것이다. 그림에서와 같이 크게 클램프 단자와 애관, 패킹, 중심도체로 구분이 가능하다. 소손된 계기용변성기의 경우 그 소손 원인을 발견하기 위해 클램프 단자의 단락, 지락, 접촉 불량에 의한 용융흔적이 있는지 여부를 확인하였으며, 이상 상태는 발견되지 않았다. 애관은 그을음 등에 의해 주변 탄화물이 부착되어 있으며, 일부 균열과 파손 상태를 확인하였다. 또한, 중심도체의 변형상태를 확인한 결과 용융 흔적은 발견되지 않았다.
