# 해성퇴적토지반에서 파이핑 현상 발생으로 인한 흠막이 가시설 배면지반의 토성변화

황영철<sup>1)</sup>, 이광재<sup>2)</sup>, 김영철<sup>2)</sup>

<sup>1)</sup> (주)유신코퍼레이션 지반·터널 2부 상무이사

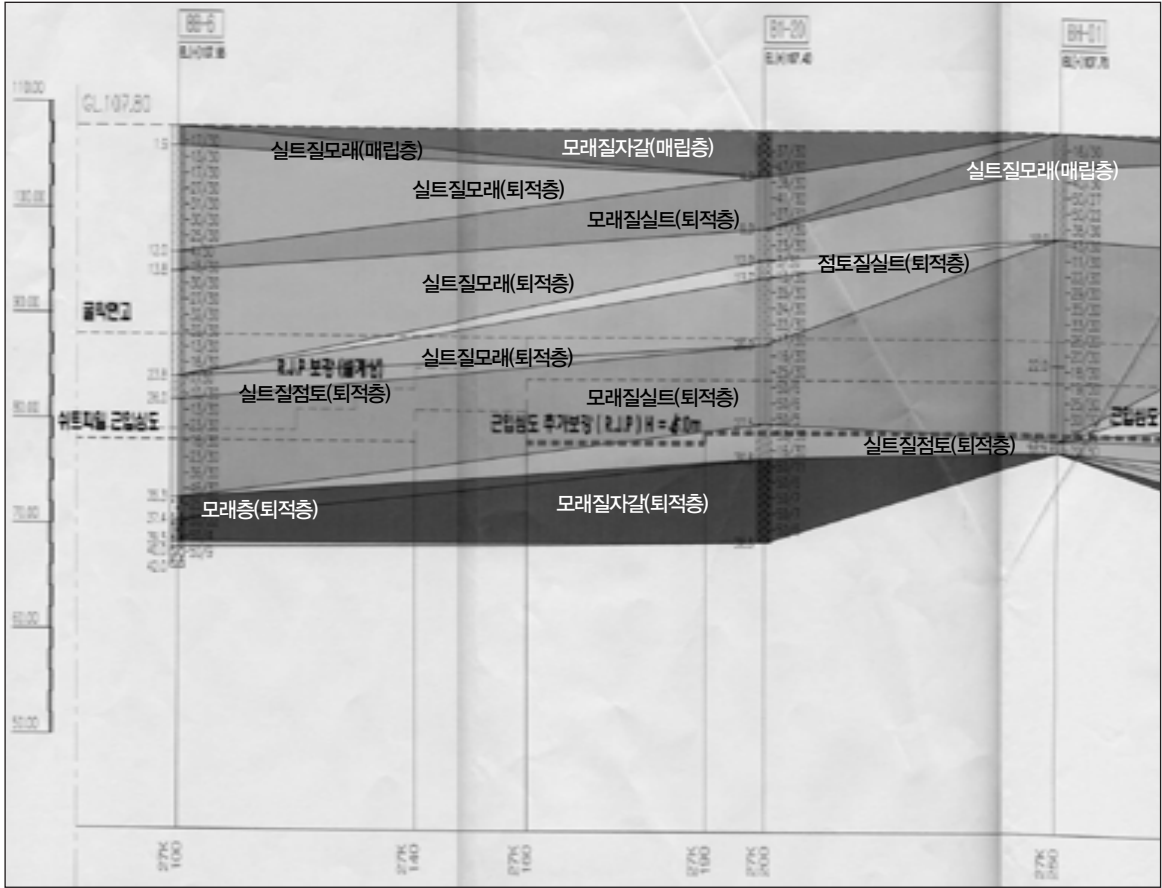
그림 2. 대상구간 지층구조도

본 대상구간의 지층구조는 그림 2에서 보인 바와 같이 지표로부터 매립층, 해성퇴적층, 풍화토층, 풍화암층 층서로 구성되어 있다. 매립층 하부의 해성퇴적토층은 구간

에 따라 상부로 부터 실트질 모래(SM)층, 모래질 실트(ML)층, 실트질 점토(CL)층, 모래질 자갈(GP)층 또는 상부 모래질 실트(ML)층, 실트질 모래(SM)층, 하부 모래질 실트(ML)층, 실트질 점토(CL)층, 모래질 자갈(GP)층 순으로 퇴적되어 있으며 매우 복잡한 퇴적력을 보인다. 또한 본 해성퇴적토층의 특징은 하부의 모래질 실트가 상부의 모래질 실트에 비해 매우 단단하며, 하부 모래질 자갈층은 지하수(해수에 가까움)를 풍부하게 함유하고 있어 피압대수층으로 작용할 가능성이 있고, 실트층에는 부분적으로 Sand Seam이 얇은 층으로 분포하고 있다.

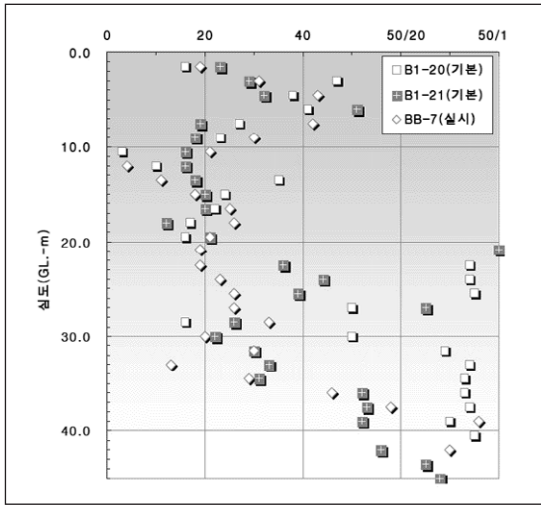
그림 3. 시추공별 심도에 따른 N치 분포도

설계당시 본 대상구간의 표준관입시험 N치는 상부 일부 구간에서 느슨한 지층(N=3)을 제외하고는 전반적으로 N=20 이상의 견고하거나 매우 조밀한 지층을 나타내었다. 특히, 토류벽인 슈트파일 근입심도 구간인 20~25m 구간은 N=19~50(평균 32)의 견고 또는 매우 견고한 실트층이 분포하고 있었다. 그림 3은 본 대상구간의 시추공별 심도에 따른 N치의 분포도를 나타낸다.

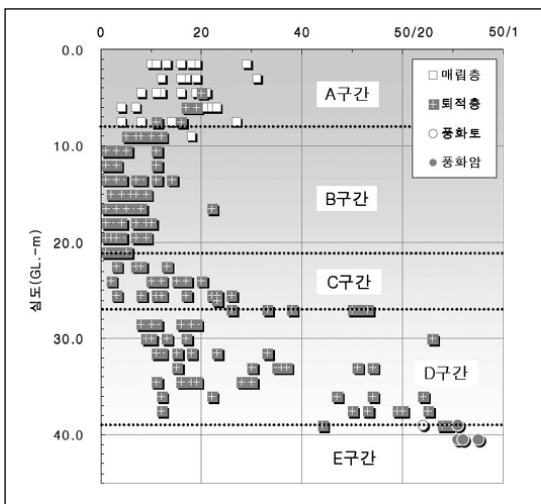
그림 5. 지층별 심도에 따른 N치 분포

표준관입시험결과 본 대상구간의 전체 N치 분포 경향을 보면 GL(-) 8.0m 부근에서 급격하게 N가 감소하고 GL(-) 21.0m 부근에서 급격하게 증가하며, GL(-) 39.0m 상부에서는 N치의 분산정도가 크며 하부에서는 N치가 집중되어 있다. 그림 5와 그림 6은 지층별과 시추공별 심도에 따른 N치 분포도를 나타낸다.

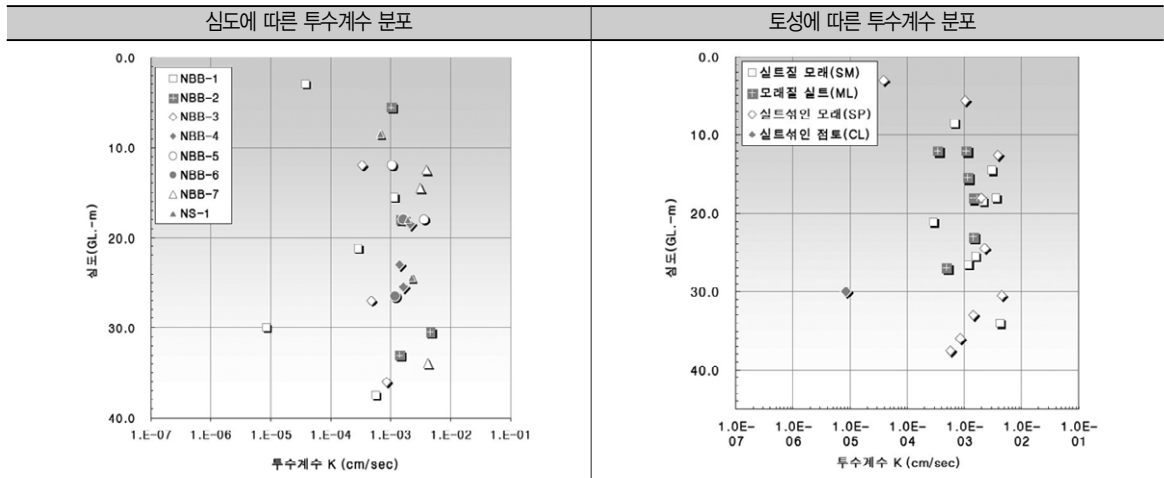
표 4. 심도별, 토성별 투수계수 분포

본 대상구간의 대표적인 퇴적층의 투수특성을 파악하기 위하여 시추조사와 병행하여 총 26회의 현장투수시험을 실시하였다. 현장투수시험에 대하여 심도별, 토성별로 도시하면 표 4와 같다.

투수계수 분포는 심도의 증가에 따라 변화 경향이 없으며, 이러한 사유로는 지층의 분포상태가 심도에 따라 조립토와 세립토가 혼재되어 분포하기 때문인 것으로 판단된다. 퇴적토의 토성에 따른 투수계수는 실트섞인 점토(CL)층의 투수계수가 가장 낮게 산정되었고 나머지 토층에서는 뚜렷한 차이를 보이지 않았으며, 특히 모래질 실트층의 투수계수는 실트섞인 모래, 실트질 모래와 거의 차이가 나지 않은 것으로 산정되었다. 토층별로 분류된 투수계수값은 표 5와 같다.

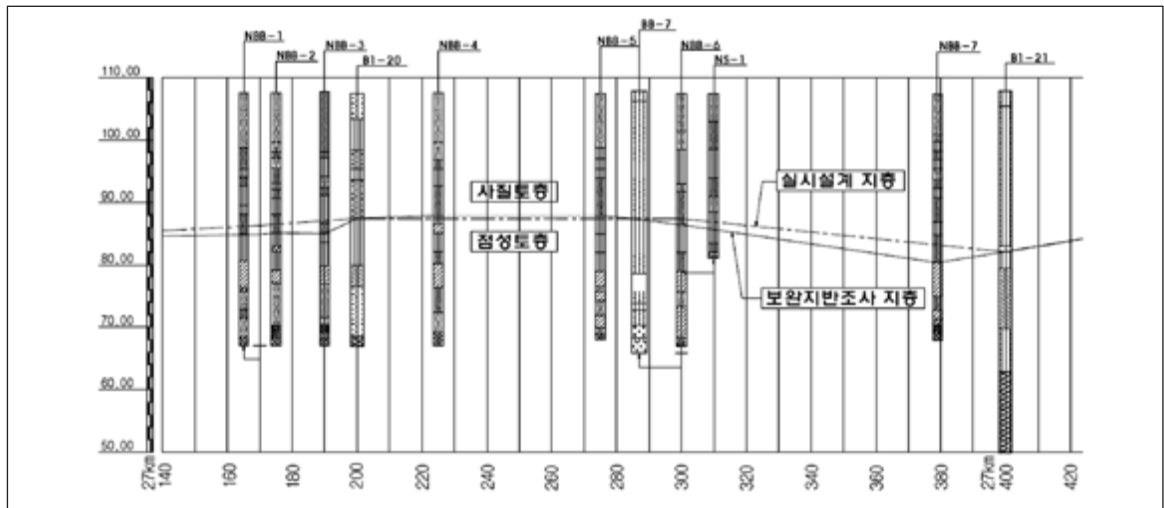
그림 7. 지층분포 현황도

실시설계시 분석된 상부의 사질토층, 점성토층, 중간사질층과 하부의 점토층, 사질층의 지층분포 현황은 그림 7에서 보인 바와 같이 확인조사 결과에서도 동일한 결과를 보이고 있으며, 특히 NBB-6공 심도 26m 부근에서 수행된 표준관입시험 시료를 확인한 결과 실트섞인 모래, 자갈섞인 조립모래, 모래질 실트 등이 혼재되어 분포함을
