## 가로등 화재사고의 원인규명과 검증 Cause Investigation and Verification of Fire Accidents for Road and Street Lighting

전기안전연구원, \*한국전기안전공사 안전관리팀  
(2008. 3. 27. 접수 / 2008. 6. 3. 채택)

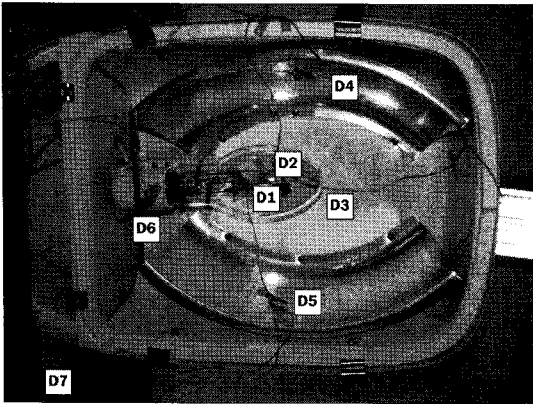
Fig. 6. 가로등기구의 발열 온도 측정 실험.

실험은 사고분석 대상물과 동일한 메탈할라이드등과 설치현장에서 많이 사용되고 있는 고압나트륨등을 선택하였다. 소비전력은 250W이며, 시동기가 없는 것을 이용하였다. 등갓에 설치하여 내부의 온도상승 상태와 유리구의 온도 등을 측정하였다. 실험조건에 있어서 현장에서 초기 분석대상물의 외형 특성상 제조 및 설치 불량은 없는 것으로 판단되어 이 조건들은 고려하지 않았다. 그림 6은 실험실 조건에 설치된 등갓과 내부에 열전대 부착 위치를 보여준다.

그림 7은 실험대상물의 각 위치에서 취득된 온도데이터를 나타낸 곡선이다. D1과 D2는 유리구의 하부와 상부에 각각 열전대의 위치를 표시한 것이다. D3는 등기구 부분으로 중앙부분에 위치되어 있으며, D4와 D5는 등기구의 측부에 부착하였다. D6은 소켓부분에 위치하였고, D7은 주변온도를 측정하기 위해 등기구와는 별도로 외부에 위치하여 측정하였다.

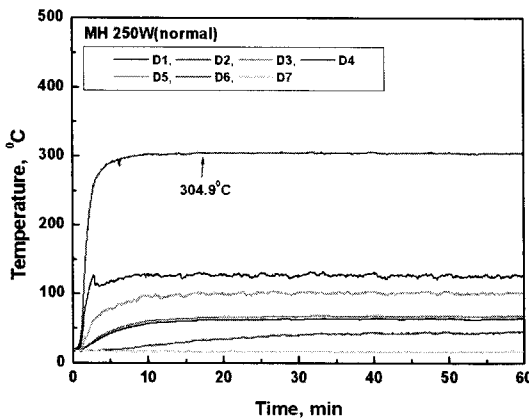
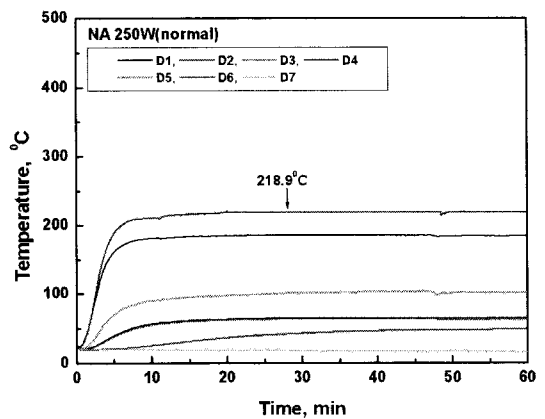
Fig. 7. 250W의 정상상태에서 온도분포곡선.

그림 7(a)는 250W 메탈할라이드등의 온도변화를 측정한 비교 그래프이다. 일반적인 경우 250W 메탈할라이드등을 설치하면 온도상승이 가장 높은 위치는 D2 지점으로서 램프의 상부에 위치한 열전대에서 측정된 온도가 가장 높은 것으로 나타났다. 열평형을 이루는

온도는 304.9°C로 측정되었다. 다음으로 높은 열이 나타나는 위치는 램프의 상부 쪽에 위치한 것으로 나타났다. 일반적으로 많이 이용되는 고압나트륨등과 비교하여 온도의 차이가 있는 것을 알 수 있다. 그림 7(b)는 고압나트륨등에 대한 온도를 측정된 것으로 그래프에서 알 수 있듯이 가장 온도가 높게 나타난 지점은 전구의 상부로서 약 218.9°C가 검출되었다. 이는 메탈 할라이드등과 비교하여 약 86°C가 낮은 것을 확인할 수 있으며 열적인 영향이 메탈할라이드등이 고압나트륨등에 비해 높은 것으로 나타났다.

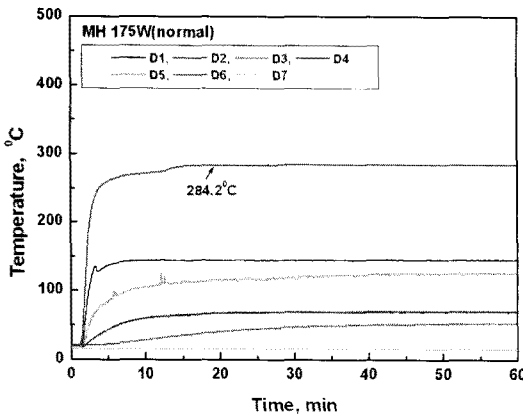
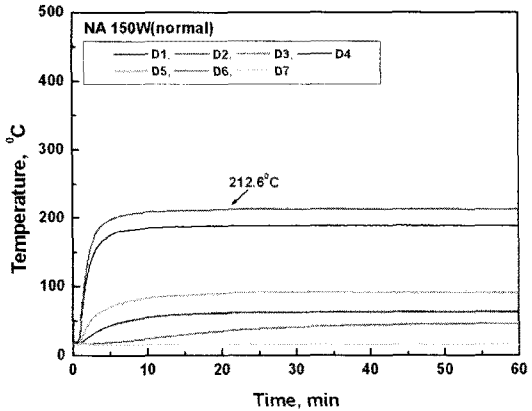
Fig. 8. 가로등 소비전력에 따른 온도 특성곡선.

용량의 차이에 따라 온도상승정도가 달라질 수 있는지를 확인하기 위하여 기준보다 낮은 용량을 선정하여 정상상태에서의 온도상승을 측정하였다. 그림 8은 용량의 차이가 있을 때 온도변화를 측정비교한 그래프이다. 그림에서 알 수 있듯이 용량이 작아지면 유리구의 표면

온도는 각각 284.2°C와 212.6°C인 것으로 확인되었다.
