분전반의 화염에 의한 소손패턴 분석

Damage Pattern Analysis of Voltage Cabinet Panel due to Flame

한국전기안전공사(KESCO)
(2008. 3. 12. 접수 / 2008. 5. 30. 채택)

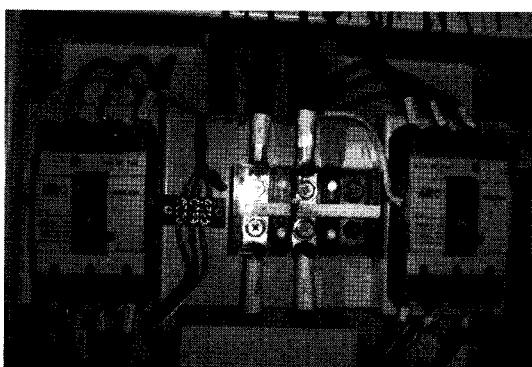
(a) 분전반의 내부

본 논문에서 분석한 사고 분전반은 그림 1과 같이 철재분전반으로 아크릴 재질의 안전내판이 분전반의 전면 커버로 구성되어 있었다. 소부 2도(방식도장)으로 도색되어 있었으며 실내 부착형으로 사용되고 있었다. 사고 분전반 내부의 전기기기류는 그림 2(a)와 같이 정격 440V/11KW의 직입기동방식의 동력기기를 사용하기 위한 배선용 차단기 60AT/60AF 500V 7.5KA 2점과 차단기를 원격 제어하기 위한 SHUNT, 그리고 전기로를 사용하기 위한 F-CV 14SQ-4C(난연성 롤리가교에틸렌절연선)으로 구성되어 있었다.

Fig. 2. 정상 분전반의 내부 및 회로도.
