편마암 풍화사면에서의 지구물리탐사 및 안정성 해석 사례연구

Case Study of Assessment of Slope Stability and Geophysical Survey in Weathered Gneiss

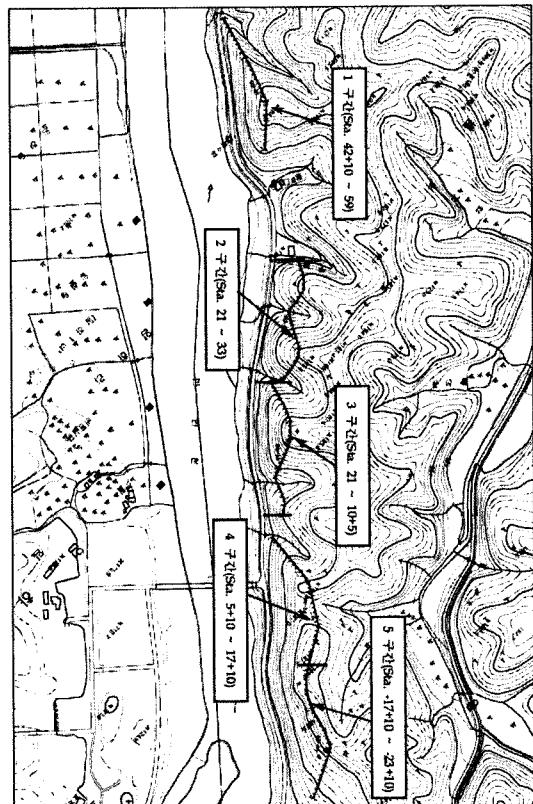
Fig. 2. Location of survey sections for electrical resistivity along the river.

본 조사지역에서의 전기비저항 쟁극자탐사는 총 5개 측선(5개 구간)에 대해 전극 간격을 10m로 설정하여 수행하였다. 탐사장비는 미국 AGI사 제품인 MINI STING Earth Resistivity/IP meter 모델의 전기비저항 탐사기를 사용하였다. 측선설치 현황은 Table 2 및 Fig. 2와 같이 임하대교에서 비상여수로 건설현장 굴착사면까지 진행 하였으며 가탐심도는 50m로 표고차에 따른 보정을 함께 실시하였다.
