# 복합화력발전소 증기터빈 동의 손상원인 분석

한전전력연구원  
수화력발전연구소  
책임전문원/이우광  
Tel : (042)865-5429

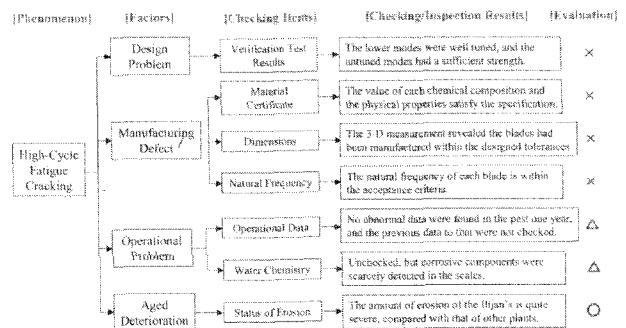
Fig. 4 손상원인 분석 흐름도

제작사가 손상의 근본원인을 도출하기 위하여 Fig. 4와 같은 흐름도(logic tree)를 작성하였으며, 손상발생 요인으로 운전 문제(operational problem)와 경년 열화(aged deterioration)를 작성 제시하였다. 운전문제에 대해서는 운전자료(operational data)와 수질(water chemistry)을 점검하였으나 특별히 발견된 문제점이 없었다.

경년열화에 대해서는 침식상태(status of erosion)를 점검하였고, 그 결과 최종단 동의 tip shroud의 침식량은 다른 발전소에 비하여 상당히 크며, 아주 심각한 정도이었다. 제작사는 침식의 정도를 타 발전소와 정량적으로 비교하고, 침식으로 야기된 shroud root부 두께 감소, shroud root 응력집중부 정·동응력 증가, 동의의 4차 고유진동주파수의 8차 하모닉(harmonic)에의 접근 및 표면조도의 증가로부터 동의 손상 메커니즘을 언급하였다.
