## ▶▶▶ 자동차 정비 중 협착

업종	자동차 수리업	기인물	리프트	피해	인적	사망 1명
생산품	차량정비	재해유형	협착	정도	물적	2억 원

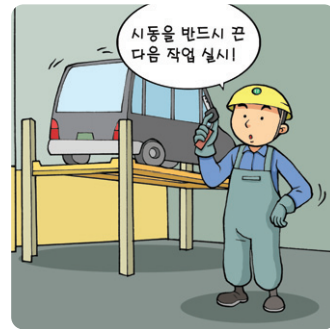
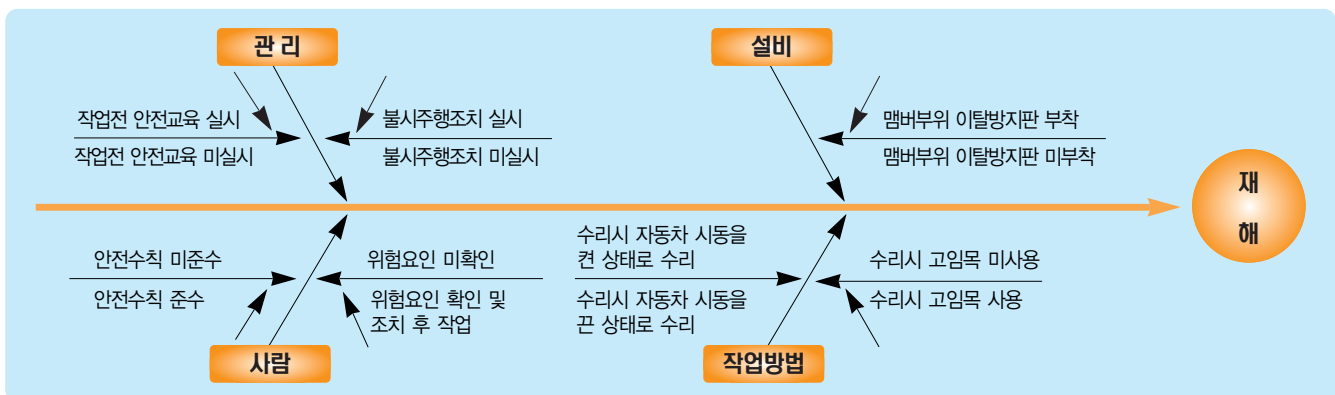
코란도 오토 밋션 정비작업 중 기어가 삽입되어 차량이 이동하면서 리프트와 오토밋션을 고정시켜주는 브라켓트 사이에 머리가 협착되어 사망한 재해임.

자동차 소형반 작업장에서 승합 오토차량 테일게이트 및 A/T ROD 조종 등 수리 작업을 위해 리프트로 차량권상 후 시동을 끄지 않은 채 차량의 오토 미션 레일 조정 작업 중 시동이 걸려 있는 차량이 앞으로 전진 하자 피하지 못하고 리프트 앞멤버부와 오토밋션을 고정 시켜주는 브라켓트 멤버부사이에 머리가 협착되어 사망함

※ 사고추정 : A/T 레버 조정 시 3단이 삽입되어 차량이 이동(사고 후 발견 시 시동이 걸린 상태)

- (1) 수리를 위해 리프트로 이동 된 차량의 시동을 정지하지 않은 상태에서 수리
- (2) 리프트 등에 올려놓은 수리대상 차량에 고임목 및 사이드 브레이크 등 불시 이동 예방조치를 하지 않음.
- (3) 리프트에 차량 이탈 방지판이 부착되어 있지 않음.

- (1) 수리대상 차량을 리프트로 이동 후 반드시 시동을 끈 다음 고임목사용 철거 및 브레이크를 거는 등 불시주행방지 조치 철저
- (2) 수리대상 차량의 키(key)는 작업자가 휴대(작업 중 라디오를 듣는 등 불안정한 행동 금지)
- (3) 리프트 앞 멤버부위에 이탈 방지판 부착

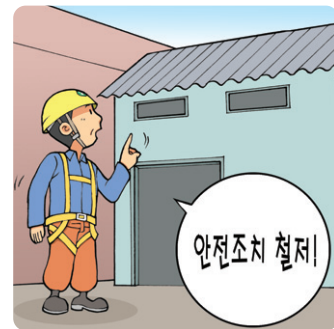
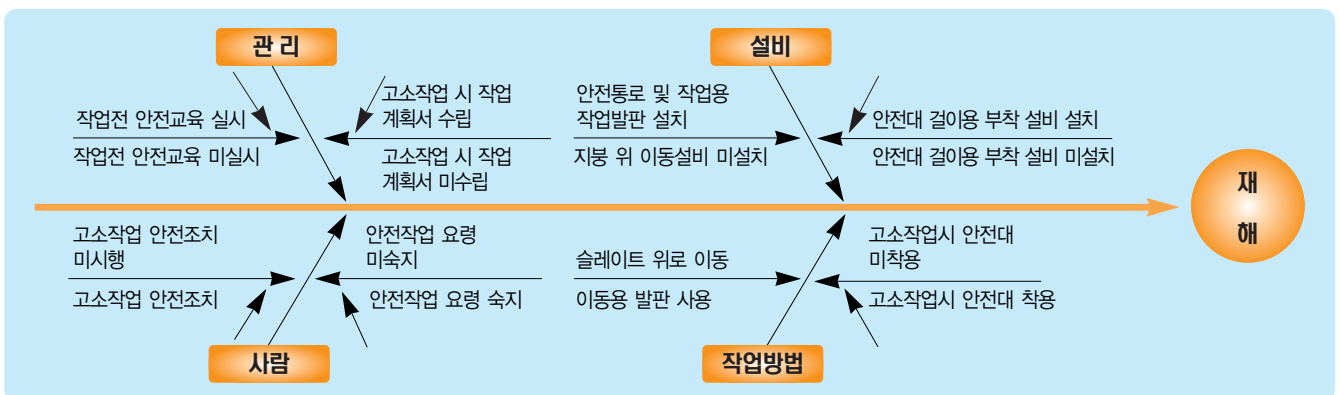
피재자가 공무원 3명이 공장지붕 환기구 슬레이트 교체 작업을 한 것을 확인하기 위해 공장지붕위로 걸어가다가 지지대가 없는 곳에서 미끄러지면서 슬레이트가 부서져 공장내 염색 수세기 옆 통로바닥으로 추락하여 사망한 재해임.

공무과 직원 3명이 지붕 환기구 슬레이트 보수 작업을 한 것을 피해자가 작업상태를 확인하기 위해 식당쪽으로 슬레이트 지붕으로 올라가 작업 현장으로 걸어가다가 미끄러지며 넘어지자(추정) 연약한 슬레이트가 부서지며 공장내 염색 수세기 옆 통로바닥으로 추락하여 사망.

- (1) 관리감독자에 대한 안전교육 소홀  
안전에 관한 관리감독자로서의 자질을 갖출 수 있는 교육을 시간관계로 이수하지 못한.
- (2) 안전조치 미이행  
고소작업이나 고소통행시 조치하여야 할 안전조치를 이행하지 않음.
- (3) 안전의식 결여  
슬레이트 지붕 위를 통행할 때 슬레이트 지붕의 특성이나 위험성에 대한 사항을 인식하지 못한.

- (1) 매년 관리감독자에 대한 자질향상을 위한 교육을 철저히 실시하여 관리자로서의 역할을 충실히 이행할 수 있도록 조치
- (2) 고소통행이나 작업시 안전조치 철저(안전발판 설치, 안전 줄을 연결하여 안전대를 착용하고 작업)

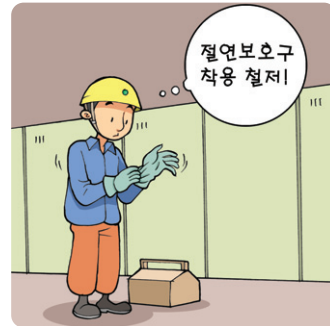
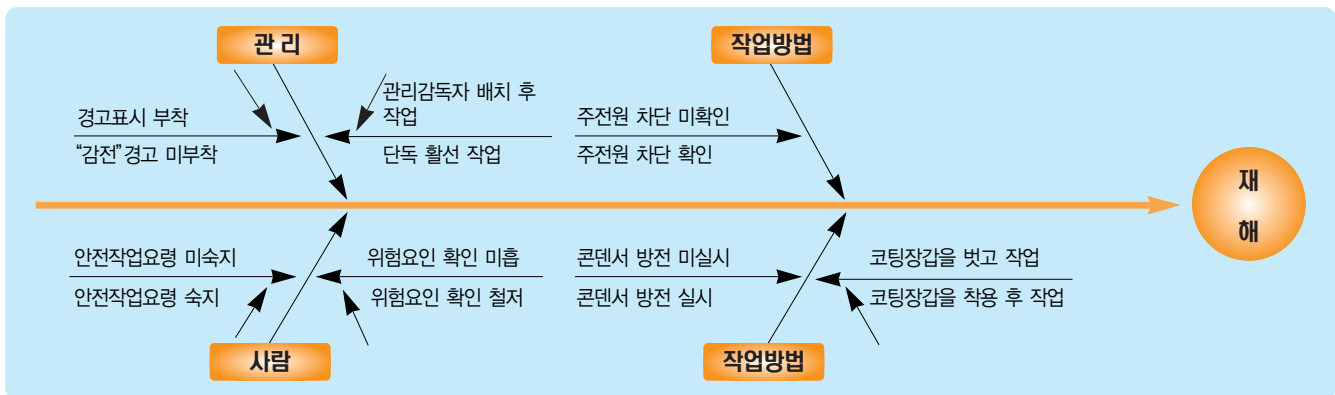
○○제강내 콘텐서 VCS 판넬 20면 T상측 하부에 설치된 VCS 전압 가변저항 케이블이 열화되어 내열 케이블로 교체작업 진행 중 오판단에 의한 코팅장갑을 벗고 작업하다 감전으로 사망한 재해임.

모터 청소를 오전에 마친 피해자는 현장책임자인 ○○○소장으로부터 오후에는 후판공장 전기실 판넬내의 케이블 교체작업을 하라는 지시에 따라 판공장 관리자겸 동료작업자로부터 작업사항을 전달 받은 후 배전반 내부 케이블을 해체 하던 중 이상한 소리를 듣고 동료작업자가 발견시 재해자가 감전된 상태(설비에 접촉된 상태)로 있어 설비로부터 분리한 후 병원으로 후송하여 응급조치 중 사망한 재해임.

- (1) 작업전 안전점검 미실시(주전원 차단 미확인 및 콘텐서 방전 미실시)
- (2) 작업자의 불안정한 행동(지급한 코팅장갑을 벗고 작업) 및 절연보호구 미 지급
- (3) 안전교육 미실시(75V 이상 정전·활선작업시 특별안전교육) 및 근로자 인식부족, 안전의식 결여
- (4) 신규채용자(입사 6개월 미만인 근로자)에 대한 관리감독 소홀

- (1) 작업전 안전점검 실시 후 작업실시(주전원 차단, 누전차단기 정상작동 여부, 콘텐서 방전 실시 등)
- (2) 절연보호구 구매 후 착용, 유사 재해 예방을 위한 특별안전교육 실시, 작업지휘자 배치 등 관리감독 철저

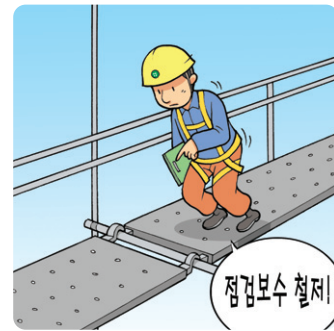
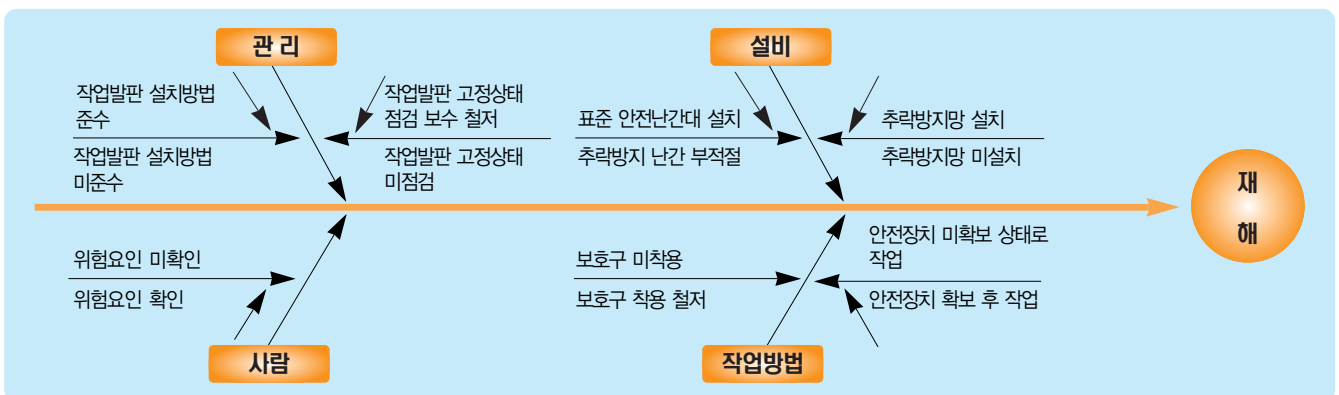
N-117호 B11C 블록간 세팅작업을 위해 족장에서 작업 중 바닥으로 추락하여 사망한 재해임.

N-117호 B11C 블록 탑재 후 세팅 작업을 행하면서 블록내부에서 유압자키 등으로 셋팅 후 블록의 외관면을 셋팅 상태를 확인하기 위해 설치된 작업통로(족장)를 이용하다 족장을 고정한 클램프의 볼트 조임 상태가 헐거워 족장이 아래로 미끄러지면서 중심을 잃어 추락한 재해임.

- (1) 족장판 설치용 지지대 클램프를 하중받는 방향으로 체결

되어 진동 등으로 조임볼트 고정상태가 느슨해져 재해자가 밟는순간 족장판이 아래로 미끄러져 내려 기울어지면서 10m 아래로 추락함.

(2) 안전난간대 설치상태 미흡

- ① 중간대 및 족장입구 추락방지 난간대 미설치
- ② 추락방지 안전망 미설치
- ③ 족장이용시 고정상태등 점검 미실시

(1) 작업발판 설치방법 준수

고정용 볼트가 풀리지 않도록 견고히 고정하고 족장판 지지대의 클램프 블록 브라켓 고정시 하중방향과 직각이 되게 설치

(2) 작업발판의 고정상태 등 점검보수 철저

(3) 난간대 설치(중간은 45~60cm정도, 상부는 90~120cm 정도 설치) 및 안전망 설치
