신축이음 중횡교차부의 연결방법 개선 시공사례

강 평 구 | 정회원 · 서울특별시 시설관리공단

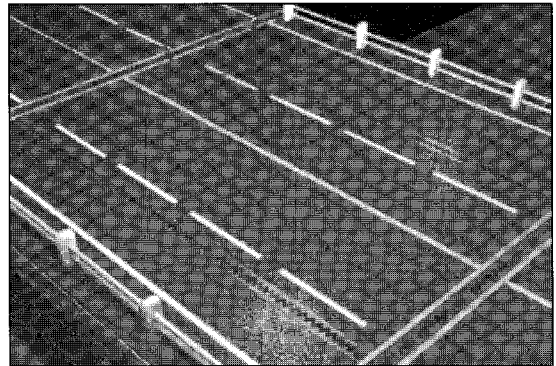
그림 1. 신축이음의 중횡교차부

축이음에는 대부분 종방향 신축이음과 횡방향 신축이음이 교차되는 부분이 생기는데, 이러한 부분을 신축이음의 중횡교차부라 하며 본 기사에서는 신축이음 중횡교차부의 개선된 시공사례에 대하여 소개하고자 한다.

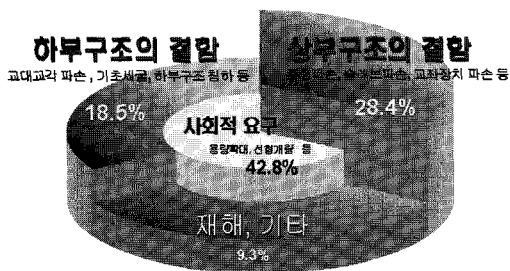
그림 2. 30년 이상된 교량의 철거원인

제2회 일·미워크샵 자료에서 보고된 30년 이상된 교량의 철거원인(그림 2)에 대하여 살펴보면 선형개량, 용량확대 등 사회적인 요구에 의한 철거가 가장 큰 원인이다. 그런데 사회적인 요구를 배제하고 교량의 구조적인 결함들만으로 교량철거 원인을 분석해보면 교대, 교각의 파손, 주형파손, 슬래브파손, 교량받침의 파손 등 대략 76%정도의 구조적인 결함은 근본적으로 신축이음부의 누수에 기인한다고 볼 수 있다.

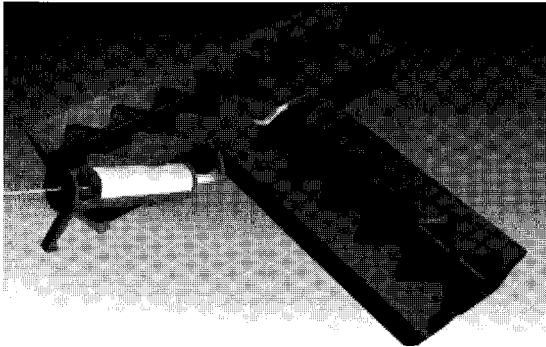
신축이음 중횡교차부의 개선전 시공방식은 특별히 이를 위해 제작된 제품이 없어 분리되어 있는 형태로 시공하여 연결부 누수방지를 위해 실리콘 등으로 씰링정도를 하는 형태였다.

개선전 중횡교차부의 연결방식

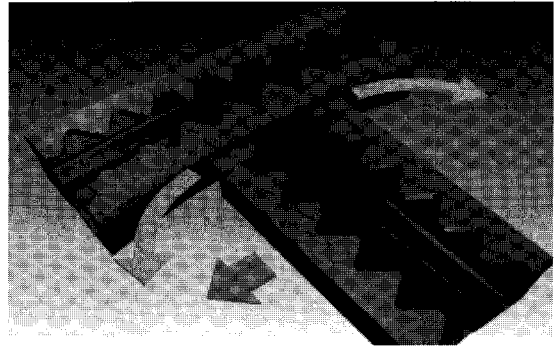
그러나 이러한 형태는 횡방향 신축이음장치의 거동을 종방향 신축이음장치가 방해하는 형태이므로 신축이음장치의 팽창시 교차부에서 슬래브에 휨과 비틀림으로 교차부 후타콘크리트의 파손을 발생시켜 차량의 주행안정성을 저하시키고, 겨울철 최대 수축시 합성고무에 접착력이 약한 씰링제가 탈락되어 이 부분에 누수가 발생되게 된다.

개선전 교차부의 팽창거동

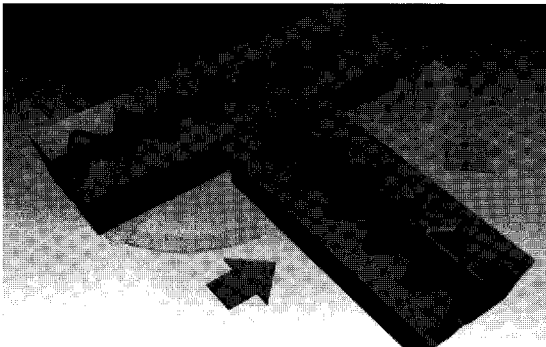
개선전 교차부의 수축거동

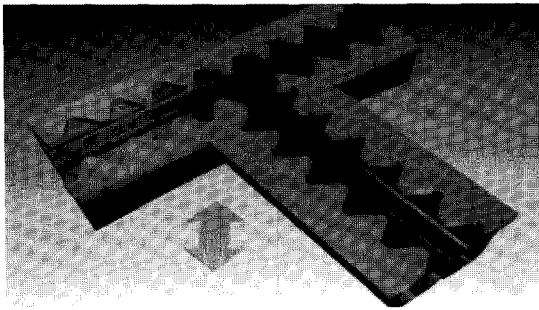
개선된 방식의 거동은 기존의 방식에 비교하여 우선 팽창과 수축의 거동방식이 다르다 기존 방식의 중횡교차부가 그림 3과 같이 서로 직교하여 거동하는데 비하여 개선된 방식은 그림 5와 같이 힘의 합력방향으로 거동하게 된다. 또한 개선된 방식은 교차부에서 누수의 가능성도 제거되었으며 교량이 갖는 중횡구배에 의해 교면수가 체수없이 배수구로 배수될 수 있게 되었다.

개선 후 교차부의 거동

신축이음 중횡교차부의 개선된 형태는 기존방식의 문제점을 개선하기 위해 여러 가지 형태의 기하학적인 교차부를 공장에서 일체화 제작한 제품으로 설치하는 방식이다.

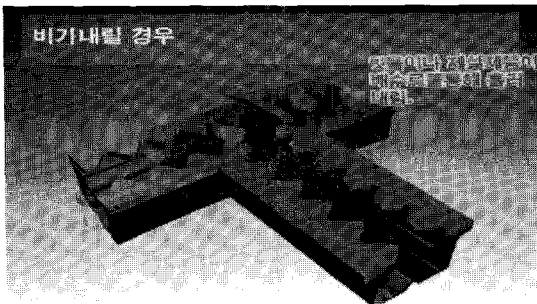
개선 후 교차부의 배수
