The Research on the Actual Condition and Maintenance Guide of Solar Power System

Abstract - Recently solar power system is increasing and planing to add it and 169 up to 2008 year march. In this paper, we researched sites installed PV system and analyzed problems .for improvement of electrical safety. Results of actual condition research on the sites have problems such as infiltration of moisture, aging of electrode, destruction of insulation and backsheet crack and so on. So we suggest maintenance guide of solar power system in a inspection statistical chart, For making a secure about a electrical safety, we should inspect solar power system by the KESCO guide and rule by periods.

Key Words : Maintenance Guide, Sorar Power System, Actual Condition

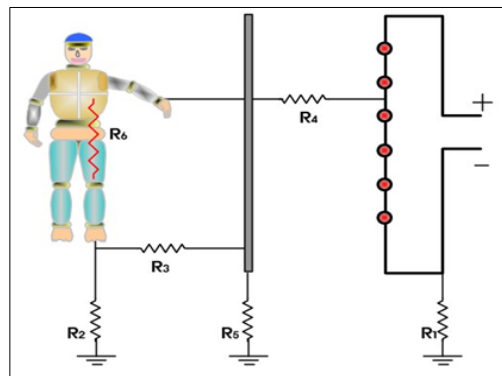
그림 5 태양광셀의 절연파괴에 의한 감전사고 메커니즘
Fig. 5 electric shock mechanism by destruction insulation

그림 4와 같은 태양광 셀에서 절연파괴는 그림 5와 같은 메커니즘으로 인체 감전사고를 유발한다. 인체에는 450~900[V]까지 인가되어 감전사고위험성에 노출될 수 있어 이러한 요소의 정기적 점검이 필요하다.

② 태양광 설비는 옥외에 설치되어 자연환경에 그대로 노출되어있기 때문에 습기침투, 전극부식, 크랙, 절연파괴 및 백화현상 등 많은 열화 현상을 나타내고 있으며, 절연파괴 시 인체에는 450~900[V] 유기되어 감전사고를 유발하므로 정기적 점검이 필요함을 알 수 있다.

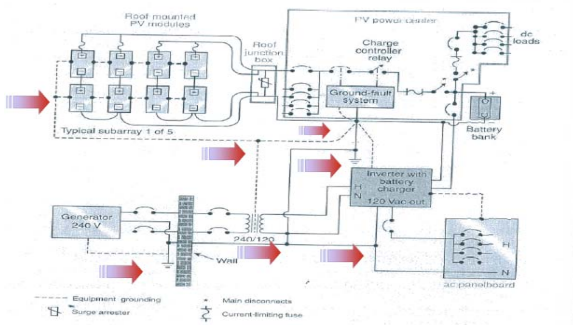
그림 6 영국(BS)의 분산전원 접지방식
Fig. 6 DG ground method of BS

태양광계통을 포함한 분산형전원의 연계시 접지방식은 국내(전기설비기술기준 판단기준, 내선기준)과 유럽(IEC, NEC, BS) 등과 시스템 구축방법이 상이하다. 국내의 기준은 모든 접지극의 구성이 전극간 전위간섭을 받지 않는 범위에서 단독접지전극을 구성하도록 되어있다. 그러나 현장에서 기준에 적합한 단독접지시스템 구축되기에는 경제성의 문제로 접지전극간에 전위간섭이 발생하는 위치에 대부분 설치되었거나 전극간 연속성이 확보되지 않은 불완전한 등전위(Bonding) 시스템이 구축되어있다.

이러한 접지전극간 순환전류 및 노이즈로 발생한 인버터, 계전기 오동작의 문제를 해결하기 위해서는 전원의 접지극을 본딩과 연속성의 점검 등으로 접지전극간 전압차가 발생하지 않도록 하는 것이 바람직하다. 그림 6은 영국 BS(British Standard)의 분산형전원 접지방식 구성도이다.

위와 같은 접지시스템의 구축방식에 있어 국내의 문제점을 적극 검토하여 최적의 접지시스템 국내 규정 개정 및 제안이 요구된다.

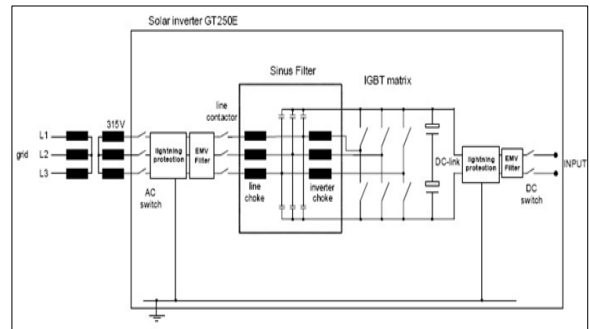
그림 7 분산형전원 제조사에서 요구하는 접지방법
Fig. 7 ground method demanded DG manufacturing firm

그림 7은 제조사에서 요구하는 태양광 인버터 및 변압기, 모듈부분의 접지시스템 구성도이다. 그림에서 보는 바와 같이 접지전극간에는 본딩시스템을 구축하여 접지전극간에 저항이 형성되지 않도록 하였으며, 전류가 흘러도 전위차가 형성되지 않도록 시스템을 요구하고 있다.
