집속이온빔장치와 주사전자현미경을 이용한 박막 트랜지스터 구조불량의 3차원 해석

김지수*, 이석열, 이임수, 김재열
엘지 디스플레이 (주) 구미분석팀

Three Dimensional Reconstruction of Structural Defect of Thin Film Transistor Device by using Dual-Beam Focused Ion Beam and Scanning Electron Microscopy

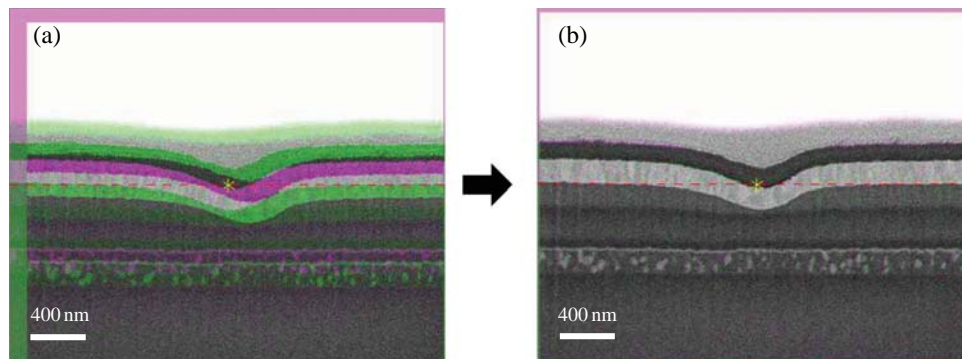
Fig. 2. Serial alignment of Stack files by Midas software (a) Before (b) After.

이다스(Midas) 소프트웨어에서 회전, X축, Y축, 회전하면서 2차 이미지 정렬을 하였다. 정렬된 스택(stack)파일은 3디모드(3dmod) 소프트웨어에서 대상물을 구분하는 컨투어 드로잉(contour drawing)작업과 드로잉(drawing)된 대상물(objective)을 연결하는 메쉬(mesh)작업을 진행하였고, 메쉬(mesh)작업을 완료하여 3차원 구조구현 이미지를 확인하였다. Fig. 2는 마이더스 소프트웨어에서 연속 이미지 정렬 전/후를 보여주는 이미지이다. Fig. 3은 3dmod 소프트웨어에서 이미지 프로세싱을 실시한 이미지이다. (a)는 컨투어 드로잉 (b)는 드로잉된 2차원 이미지를 연결하는 메쉬작업 (c)는 메싱된 이미지를 3차원으로 재형성한 이미지이다.

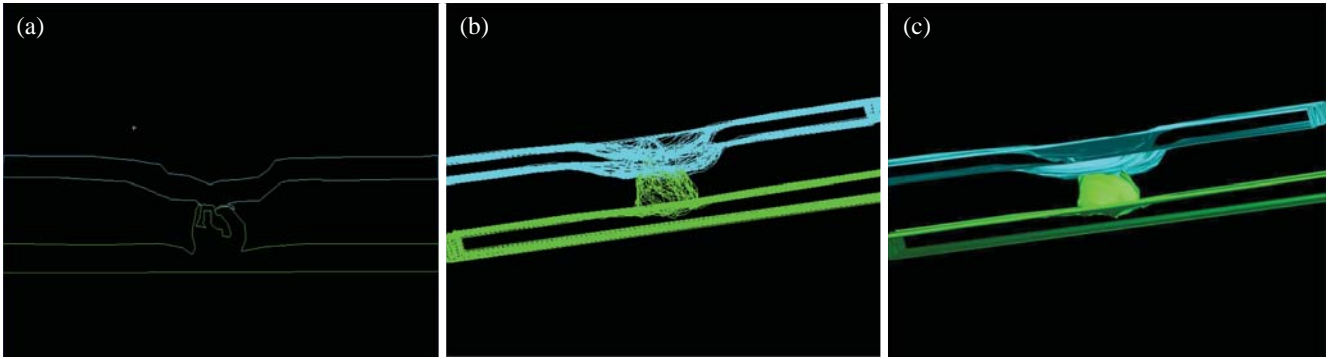
Fig. 3. The images of Image processing by 3dmod (a) contour drawing (b) meshing (c) 3D reconstruction.
