열공급 보일러 버너의 저 녹스형 변경과 공기에열기 튜브군의 과도소음 현상

한전전력연구원
엔지니어링센터
기계설비진단팀
책임연구원/공학박사 김연환
Tel : (042)865-7556

본 논문은 도심에 위치한 열 병합 복합 화력에서 열 난방 보일러의 일반형 버너를 저 녹스(Nox)형 버너로 교체한 후 일상 운전부하 영역에서 배가스 덕트에 설치되어 있는 공기에열기(Gas Air Heat Exchanger ; G. A. H)에서의 고 소음 음향 증폭현상에 대하여 그 메커니즘의 규명 및 소음 대책 사례에 관하여 기술한다.

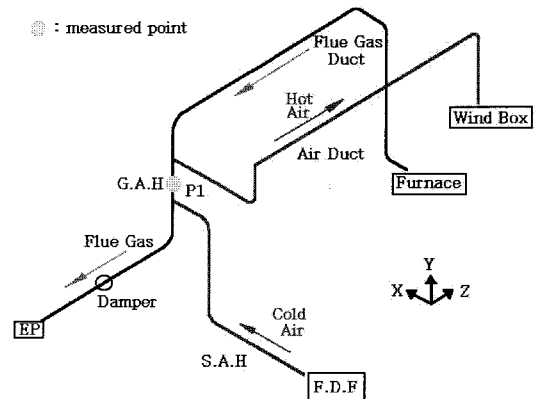
(a) 공기 및 연소가스 덕트의 레이아웃

[그림 1]은 보일러의 연소용 공기 및 배가스의 덕트 시스템의 레이아웃이다. 연소가스 공기에열기(Gas Air

Heat Exchanger ; G. A. H)는 Tubular type으로서 덕트내부에 있는 튜브직경은 48.6mm, 깊이(depth) 2,114mm, 18열의 2단으로 튜브내부로 연소용 공기가 지나가고 튜브 밖으로는 연소가스(Flue Gas)를 보내 열 손실을 최소화시키는 역할을 한다. 고온부 튜브군의 T (Transverse pitch)는 70mm 41행, L (Longitudinal pitch)은 70mm이며 저온부 튜브군은 T(Transverse pitch)는 100mm 41행, L(Longitudinal pitch)은 70mm이다.
