30MW 증기터빈 최종단 회전익 파단 사고 분석(Ⅱ-1)

한진KPS(주) 기술연구원
책임전문원 김성봉
Tel : (031)710-4393

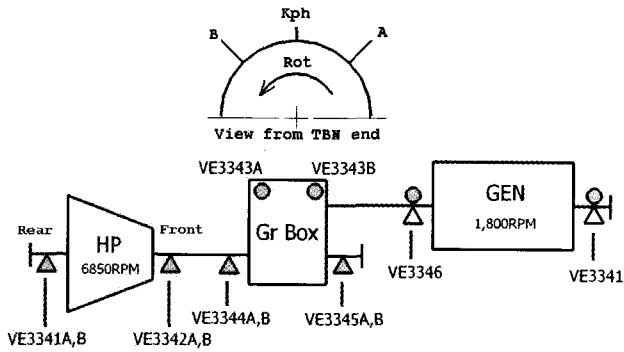
[그림 7] 베어링 및 Sensor 위치 개요도

- Casing Vibration Sensor : VE3343A / VE3343B / VE3346 / VE3341
- Trip 되기 약 10분 전 거의 전체 신호에서 미세한 진동 Hunting 현상이 나타났던 것으로 보아 그 시간 동안 집중적으로 Blade에 어떤 가진력이 작용한 것으로 추정된다.
- Trip 되기 전 축진동은 10 μ m 내외, 케이싱 진동은 0.28~0.59mm/s로 전반적으로 양호하였다.
- Trip 당시 TBN Rear 측 B 방향에서 137 μ m(1X 116 μ m)로 최대 진동값을 나타내었으며 주 진동주파수는 회전주파수이다. TBN 축진동은 Trip 전 진동값에 비해 전반적으로 7~14배로 진동이 증폭되었으며, Gear Box 축진동도 5~10배로 증폭되었다. Generator 케이싱 진동은 동일 상황에서 최대 2배로 증폭된 것으로 분석된다.

- 최대 진폭은 L-O단 Blade 1개가 탈락되면서 그 Mass Unbalance로 인하여 진동 증폭이 발생하여 전형적인 Blade 탈락에 따른 진동 현상을 보였으며 Last Stage와 가까운 Turbine Rear (VE3342A,B)측 진동값이 모두 진동 Trip치인 110 μ m를 초과하여 Trip으로 이어졌다. Trip 이후 시도된 3차례의 기동 및 정지시 상황은 3번 모두 정격회전수에 도달하기 전 4,806~5,124rpm에서 Turbine Front(VE3342A)측 진동값이 110 μ m에 근접하여 Trip된 것으로 보이며 각 Point의 진동값으로 보아 Trip 이후 손상 상태를 악화시키지는 않았던 것으로 판단된다.
