일반 가정용 모발건조기의 화재 사례

최 충 석
전주대학교 소방안전공학과 교수

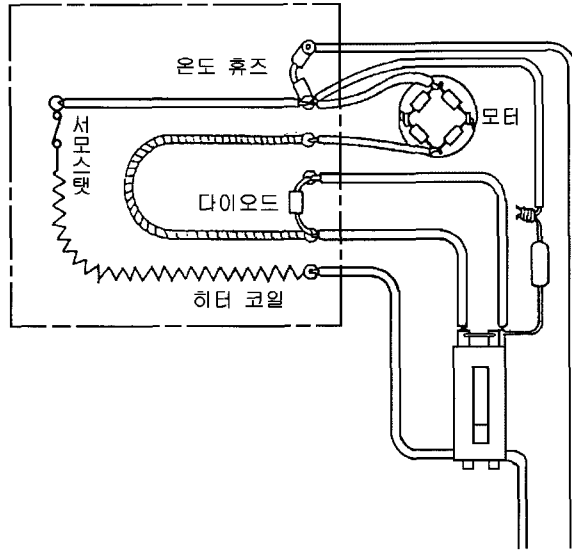
〈그림 1〉 모발건조기의 구조

인체와 접촉하여 사용되는 모발건조기가 부적절하게 사용될 경우 화상, 화재 및 감전 사고의 위험이 있다. 따라서 전기모발건조기는 합성수지로 된 손잡이와 운모를 감싼 구조로 되어 있는 발열선, 송풍전동기, 110/220V 절환스위치가 내장되어 있는 구조로 되어 있다. 일반적으로 발열선의 용량은 600~1,000W, 팬 전동기(fan motor)는 6~20W이다. 손잡이 부분에 위치한 스위치를 조작하여 송풍전동기의 전압을 변화시킴으로써 풍량과 발열선의 동작을 조절하는 구조로 되어 있다. 동작스위치는 온풍-약, 온풍-강, 냉풍의 3단계로 조절하며, 온풍-약 동작은 발열선-약/송풍전동기-약으로, 온풍-강 동작은 발열선-강/송풍 모터-강, 냉풍의 경우에는 발열선은 정지시키고 송풍전동기만 강으로 구분되어 동작한다. <그림 1>은 전기모발건조기의 구조를 나타낸 것이다.

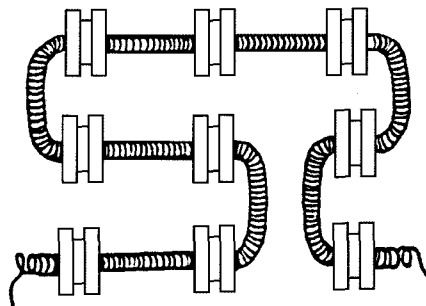
〈그림 2〉 코일형 모발건조기의 열선

모발건조기의 열선(heater)은 전열선이 노출된 상태에서 사용할 수 있는 코일형(coil type)으로 (그림 2)와 같다. 코일형은 보빈형, 차폐형, 석영관형 등에 비해 열방사가 우수하고 가격이 저렴하여 전기난로, 온풍기 등에 주로 사용된다. 그러나 물리적인 충격에 취약하고 물기, 금속 파편, 기름 때, 먼지 등에 노출되는 경우 감전 또는 화재 사고의 위험성이 있다. 코일형 히터는 발열체를 코일 모양으로 감아 설계 용량에 맞도록 길이와 두께를 조절하여 사용한다. 발열체가 직접 대기와 접촉하도록 되어 있어서 코일의 간격을 균일하게 유지해야 일정한 발열이 이루어지고 제품의 안전성도 확보할 수 있다. 특히 지지물의 간격이 부적절한 경우 발열체가 휘어지거나 뒤틀어지면 수명의 단축은 물론 사고의 위험이 상대적으로 높다.
