## 가스터빈 단결정 블레이드 사용품의 특성변화<sup>§</sup>

유근봉<sup>\*†</sup> · 이한상<sup>\*</sup> · 송규소<sup>\*</sup> · 이규호<sup>\*</sup>

\* 한전전력연구원

### Changes in Material Properties of Used Gas Turbine Blade Made of Single-Crystal Superalloy

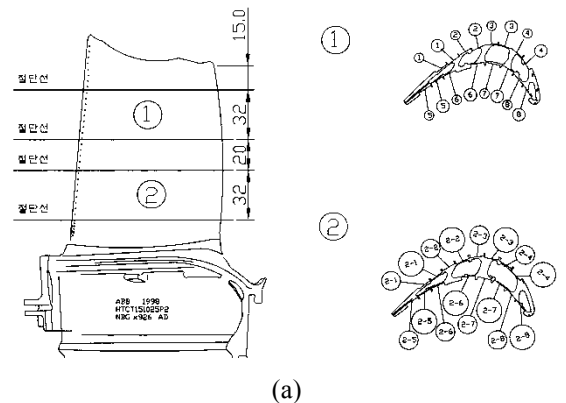
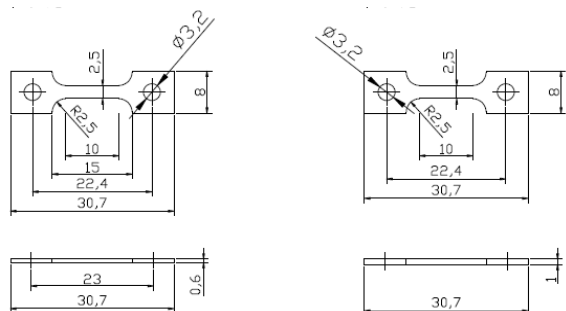
Fig. 3 Preparation of specimen (a) Blade cutting (b) Specimen machining

Grown Oxide)형상과 두께를 측정하였다. Fig. 3 은 블레이드 절단 도면과 인장 및 응력과단시험편 형상이다.

기계적물성을 평가하기 위해서 경도시험, 인장 및 응력파단시험을 실시하였다. 실제 사용 블레이드에서 냉각홀로 인해 표준시험편의 채취가 불가능하여 여기서는 Fig. 3(a), (b)에서와 같이 소형판상시험편으로 제작하였다. 비커스 경도계를 사용하여 하중 500g 조건에서 각 블레이드의 위치별로 경도를 측정 한 결과를 Fig. 8에 나타내었다. 감마프라임의 조대화, 결합, 늘어남 등과 같은 미세조직 열화가 적은 25,000과 52,000EOH 블레이드의 전체 중앙부 경도값이 400~420 HV 이었다. 그러나 상부와 중간부의 리딩에지와 트레일링에지에서는 경도 감소가 발생하였다. 리딩에지에서는 블레이드 팁에 가장 가까운 상부에서 30~40 HV, 중간부에서는 약 20 HV의 경도 감소가 발생했으며, 이 영역에서는 운전 시간의 증가에 따라 경도가 감소하였다. 트레일링에지의 경우 25,000EOH 시편의 경도는 루트영역의 값과 동등수준이었으나, 52,000EOH 시편의 경우 10~20 HV의 경도가 감소하였다. 이러한 경도 감소의 경향은 대체로 리딩에지 및 트레일링 에지 미세조직의 열화 정도와 일치한다. 따라서 블레이드 열화는 상부영역에서 시작하여 하부로 진행되며, 리딩에지에서 시작하여 트레일링에지 영역으로 진행됨을 알 수 있다. 871°C에서의 위치별 인장 시험 결과를 Table
