복합화력발전소 가스터빈 압축기 블레이드에 대한 손상원인 고찰

Fracture Mechanism of Gas Turbine Compressor Blades in a Combined Cycle Power Plant

양 경 현*·송 오 섭†·조 철 환*·윤 완 노*·정 남 근*
Kyeong-Hyeon Yang, Ohseop Song, Cheul-Wan Cho,
Wan-No Yun and Nam-Geun Jung

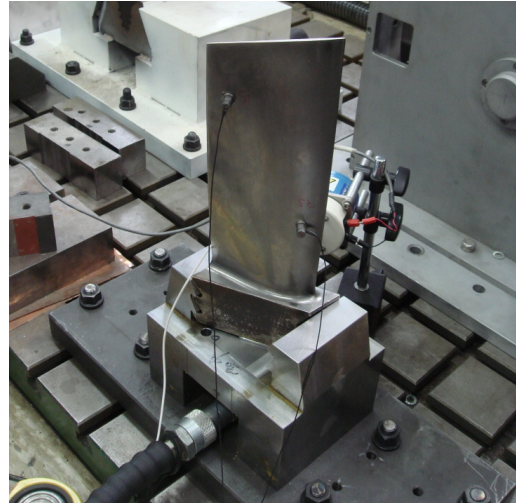
Fig. 8 Fixture for a test blade

Fig. 8은 압축기 블레이드에 대한 고유진동수를 측정하기 위한 시험장치에 5단 블레이드의 예비품을 고정한 모습이다. 블레이드 root가 압축기 로터에 결합되는 방식과 동일한 형태로 제작되었으며, 조립된 블레이드의 고정방법은 고정지그 밀부분에 설치된 유압장치의 유압력에 의해 고정하도록 되어 있다. 이 장치를 활용하면 유압력이 변화할 때 블레이드 고유진동수가 상승하다가 일정한 힘에 도달하면 그 이상의 힘으로 블레이드를 고정하더라도 고유진동수가 변하지 않게 되므로 구조해석 결과와의 비교 검토 시 동일한 원리를 적용할 수 있어 결과에 대한 높은 신뢰성을 가질 수 있게 된다^(11,12).

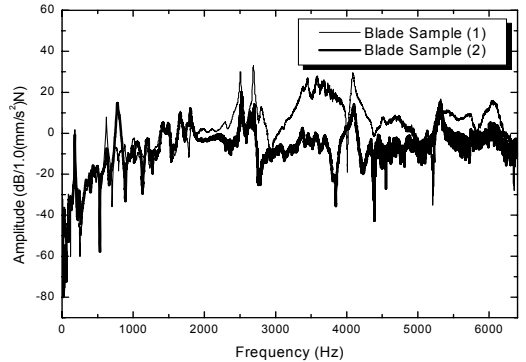
Fig. 9 FRF chart of blade sample (1) and (2) for the 5th stage

Fig. 9는 고정장치를 통해 두 블레이드에 대하여 측정된 FRF 차트를 보여주고 있다. 두 블레이드가

거의 유사한 고유진동수를 나타내고 있음을 확인할 수 있다.

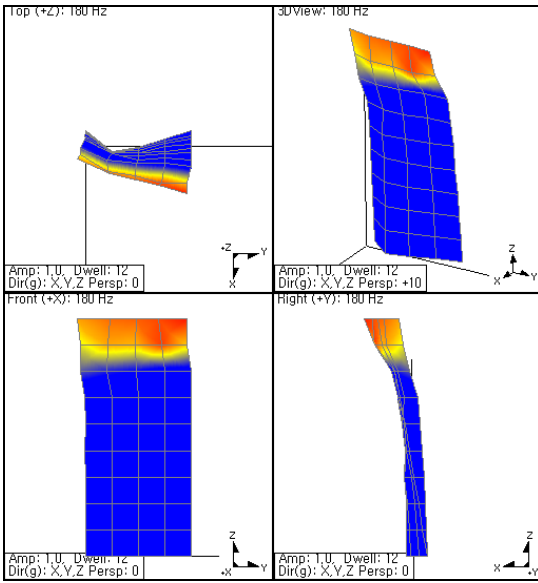
Fig. 10 The mode shape at 180 Hz

Table 1은 시험대상 블레이드들에 대한 FRF 측정차트로부터 특성주파수 일부를 정리한 내용이다. 블레이드간 주파수 특성이 유사한 위치에서 나타나고 있음을 확인할 수 있다. Fig. 10과 11은 블레이드의 모드해석을 통해 180 Hz와 621 Hz에서 각각

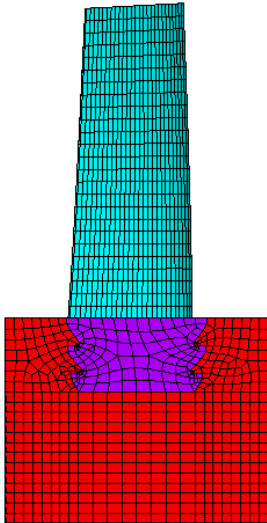
Fig. 12 FE model

블레이드에 대한 3차원 유한요소 모델링과 동특성 해석을 위해 상용 프로그램인 ANSYS를 이용하여 solid45 요소가 적용된 별도의 블레이드부와 root부를 구현하였다(Fig. 12). 모델에 대한 물성치는 Table 2와 같다.
