하나로 2차 냉각탑의 냉각팬 감속기의 진동분석

Vibration Analysis of a Cooling Fan Gear Reducer of the Secondary Cooling Tower in HANARO

초록: 하나로는 한국에 설치되어 있는 열출력 30MW의 개방 수조형 연구로 이다. 이는 발전로와 달리 원자로에서 발생하는 열을 이용하여 전기를 생산하는 것 대신에 원자로의 노심 온도를 유지하기 위하여 냉각탑을 통해 대기로 이 열을 냉각한다. 냉각탑 월간 점검 중에 냉각탑 4번의 냉각팬 감속기가 기준을 상회하는 고진동을 기록하였다. 본 연구의 목적은 고진동의 원인을 찾아 정상적으로 수리하기 위함이다. 연구 방법은 FFT 스펙트럼 기법을 적용하여 고진동의 원인을 분석하였다. 그 결과 고진동 주파수는 피니언 기어의 고유 진동수의 두 배인 354Hz이었다. 피니언 기어를 점검한 결과 이빨 표면이 깨져 있었다. 깨진 피니언 기어를 제거하고 새것으로 교체한 후에는 감속기는 정상적으로 작동하였다.

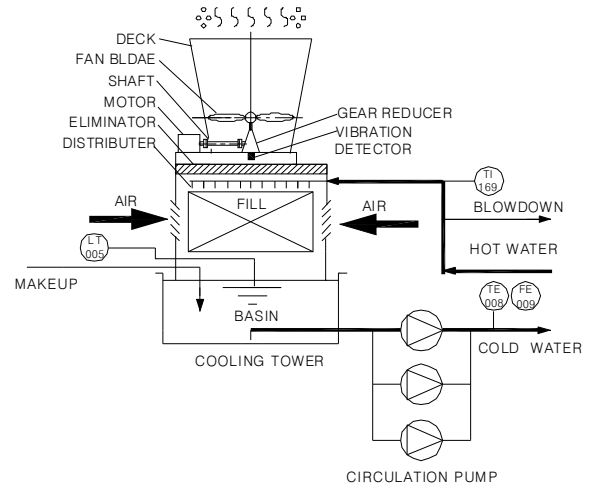
Fig. 1 Flow diagram of secondary cooling system

열을 흡수한 2차 냉각수는 Fig. 1과 같이 냉각탑 상부에 있는 셀(cell)의 분배기(distributor)로 유입된다. 유입된 물은 냉각탑 내부에 있는 충진제(fill)를 따라 흐른다. 이 때 상부에 설치된 냉각팬의 흡입력에 의해 외기가 하부 측면 개구부로 유입되어 충진제 사이를 흐르는 냉각수와 교차하여 열교환을 한다. 냉각된 2차 냉각수는 저수조(basin)에 모여 순환 펌프에 의해 재순환된다.

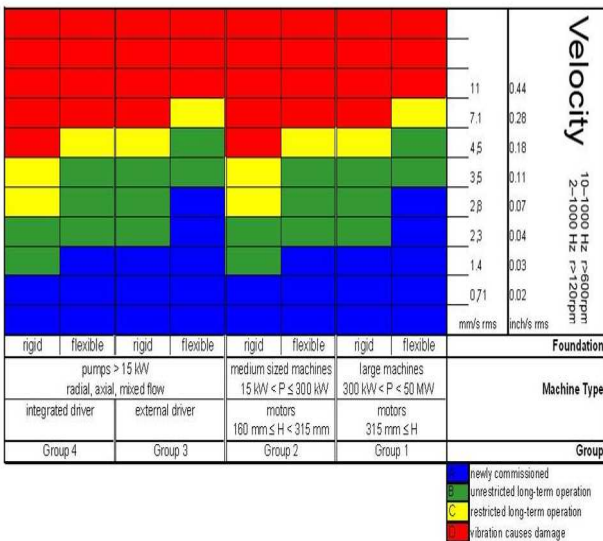
Fig. 3 The criteria of FFT spectrum analysis

해석 결과는 Fig. 3에서 보여 주는 바와 같이 분석 장비의 제작사가 제공한 자료에 따라 판별하였다. 이에 따르면 하나로 냉각탑은 모터 동력이 35kW이고 기초가 고정되어 있어 그룹 2에 해당한다. 따라서 진동값이 4.5mm/s RMS(root mean square, 제곱근 평균) 값 이상을 가지면 진동으로 인해 손상된 것으로 판단하였다.
