초고층 건물의 화재사례 분석(I)

글 김은 한국화재보험협회 조사연구팀 사원

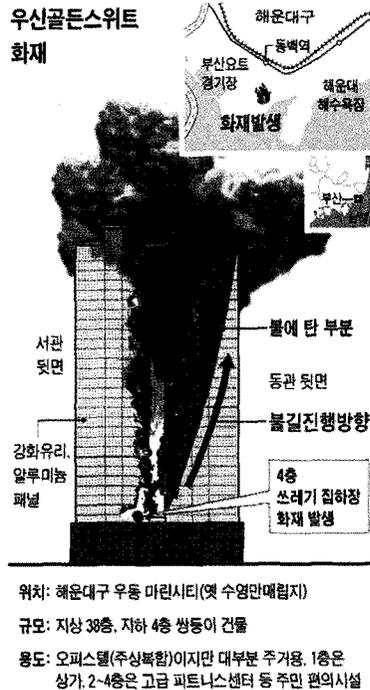
[사진 3] 화재지역 및 화재사고 개요 설명

위치: 해운대구 우동 마린시티(옛 수영만매립지)
 규모: 지상 38층, 지하 4층 쌍둥이 건물
 용도: 오피스텔(주상복합)이지만 대부분 주거용, 1층은 상가, 2~4층은 고급 피트니스센터 등 주민 편의시설
