# 고압 터빈 케이싱 플랜지 증기 누설

한전KPS(주) 기술연구원  
책임전문원 김성봉  
Tel : (031)710-4393

발전소 계획예방정비 완료 후 100% 부하 운전중 현장 순회 점검 시 고압터빈 외부 실린더 수평접합면 체결 볼트의 하부너트 중심에서 물방울 형태로 낙하됨을 인지하고 추이 관찰 중 고압터빈 외부 케이싱 수평 접합면에서 증기누설 현상이 발생함. Steam 누설 방지 비상조치로 퍼머나이트 시공 작업을 하여 정상운전 중 주발전기 고장으로 정지됨에 따라 HP TBN Casing을 분해하여 HP Casing 접합면, 볼트 등을 점검하고 대책을 검토한 내용임.

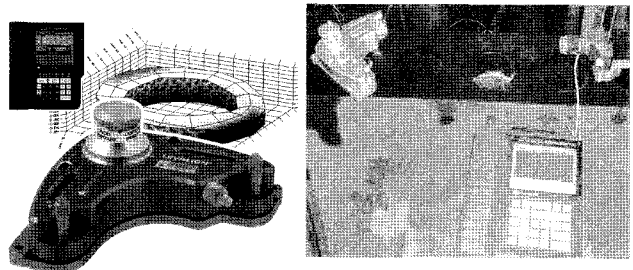
[그림 9] Laser Level 측정

○ HP Casing 제작사의 권고 내용에 따라 Laser Joint Surface 측정을 실시함.
