월성1호기 계속운전 관련 결합연료위치탐지계통 배관의 열화관리평가

Assessment on Aging Management of Delayed Neutron Monitoring System Tubing for Continued Operation of Wolsong Unit 1

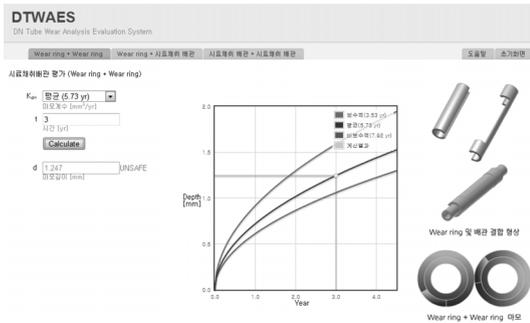
Fig. 5 Initial screen of wear evaluation for wear ring-wear ring type

Fig. 5에서 화면 상단에는 접촉조건에 따른 평가창으로 이동할 수 있는 탭이 활성화되어 있다. 초기 화면은 CC 조건 평가 창을 겸하고 있으며, 좌측에서 K_{in} 고려 방법 및 시간을 입력하면 마모깊이 및 안정성 여부를 출력하도록 구성되었다. 화면 우측에서 시간에 따른 마모깊이 그래프가 도시되어 있으며, 그래프를 통해서도 평가 결과를 볼 수 있다.

라는 이름의 마모해석검증 프로그램화하였으며 이를 사용하면 향후 계속운전 시 DN 튜브에서의 마모성장속도에 근거한 C ring에서의 마모깊이를 추정하여 적절한 정비시기를 예측할 수 있다.
