증기터빈의 기동조건과 성능개선이 터빈의 진동에 미치는 영향

이혁순[†] · 정혁진* · 송우석*

Effect on Vibration of Start-up Condition and Retrofit of Steam Turbines

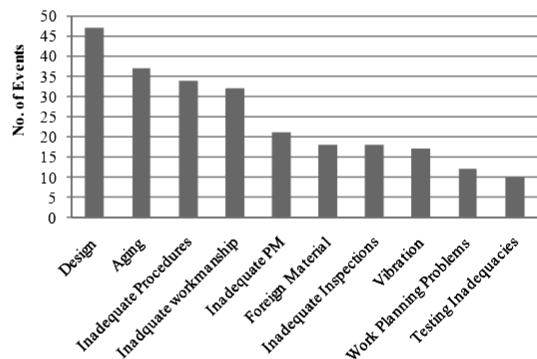
미국원자력발전협회는 최근 4년간 미국 내 원자력 발전소에서 발생한 증기터빈과 관련된 고장원인을 분석하였다. 고장원인은 주로 설계결함, 열화, 부적합한 절차서, 부적합한 정비기술, 부적합한 예방정비, 이물질 유입 그리고 부적합한 검사 등이나 Fig. 1과 같이 진동으로 인한 터빈 고장도 지속적으로 발생되고 있는 것으로 분석되었다. 진동으로 인한 문제는 주로 터빈-발전기의 성능개선 직후 또는 정비 후 터빈 재기동

Fig. 1 Causes of Main Turbine Events Affecting Electrical Generation

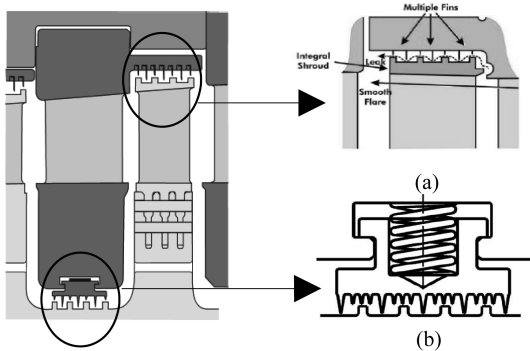
일반적으로 증기터빈을 설계 할 때는 Fig. 2와 같이 증기의 누설 손실을 줄이기 위해서는 회전체인 터빈 로터와 고정체인 다이어프램 사이 밀봉부(Blade Tip & Diaphragm Hub Sealing)의 간극을 최소로 해야 한다.

반면에 터빈의 운전 중 회전체와 고정체가 접촉(Rubbing)되는 것을 방지하기 위해서는 회전체와 고정체간에 충분한 간극을 확보해야만 한다²⁾. 만일 이 간극이 적절하지 않을 경우에는 터빈의 운전에 영향을 주는 외기온도의 변화, 해수온도의 변화, 진공도의 변화 및 베어링 윤활유 온도의 변화 등의 과도상태 뿐 아니라 정상적인 운전 상태에서도 약간의 운전변수의

Fig. 2 Blade Tip (a) and Diaphragm Hub (b) Sealing

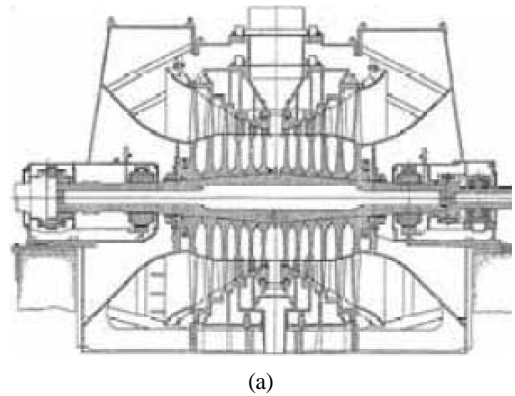
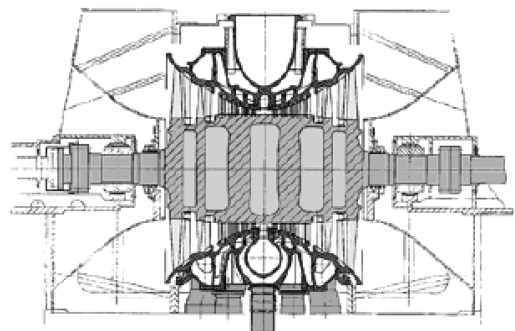
Fig. 10 Turbine Section DWG. before (a) and after (b) Retrofit

는 발전기를 대상으로 전체 또는 일부에 대한 설비를 개선하는 것이다. Fig. 10은 저압터빈의 일부를 개선한 사례이다. 저압터빈의 구성품 중 성능과 건전성에 핵심적인 역할을 하는 로터와 다이아프램만을 교체한 것이다.
