# 경주 월성의 산책로 훼손실태 분석\*

- 환경피해도 평가를 중심으로 -

## Analysis on Trail Deterioration in Wolseong, Gyeongju-si

- Focused on Assessing Impact Rating Class -

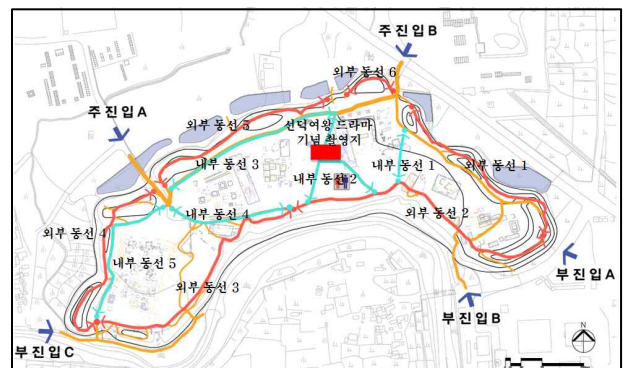
그림 1. 내부 및 외부 동선 현황과 조사 구간

접근성이 양호하고 이용이 많은 산책로 내부 5개 990m, 외부 6개 1,316m, 총 2,415m를 조사대상 경로로 선정하였다(그림 1 참조).

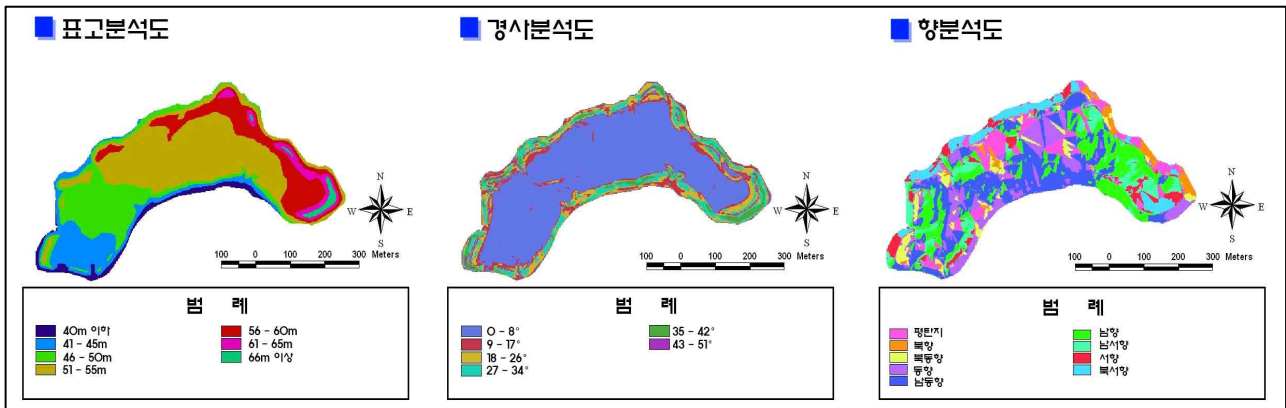
그림 3. 월성의 지형분석

월성의 지형환경은 표고 분석 결과, 51~55m가 80,304m<sup>2</sup>로 전체 면적의 40.1%를 점하고 있어 가장 많이 분포하는 것으로 조사되었으며, 그 다음으로 46~50m가 41,520m<sup>2</sup>로 20.7%를 점하고 있었다. 경사도 분석결과, 경사 0~8°가 127,972m<sup>2</sup>로 전체 면적의 약 63.9%를 점하고 있어 이들 범위가 가장 많이 분포하고 있었으며, 43~51°의 경사 지역은 0.4%로 비교적 적은 면적이 분포하고 있었다. 사면방향 분석 결과, 월성은 남동향이 면적이 49,512m<sup>2</sup>로 전체 면적의 24.7%를 점하고 있어 월성 일대는 남동향이 많은 것으로 나타났다(그림 3 참조).

월성의 경우 외부 동선이 내부 동선보다 환경피해도가 높은 것으로 분석되었으며, 주변의 식생 피해도 많이 관찰되었다. 그림 1 월성의 지형분석결과를 의하여 외부 1동선의 경우 표고(56~60m, 61~65m), 경사도(35~42°, 43~51°)의 외부 1, 2, 5, 6호 동선은 급하여 우수에 의한 침식과 통행에 따른 높은 이용강도로 인해 암석 노출 및 뿌리 노출이 심각하다고 판단된다. 또한, 현장조사를 통한 외부 5, 6동선의 경우 탐방객들의 휴식
