열화상 분석을 이용한 전력시스템의 안전진단에 관한 연구

A Study on the Safety Diagnosis for Electric Power Systems Using Thermal Imaging Analysis

Abstract : In this paper, the safety diagnosis using thermal image analysis is described for power equipments. The conventional three-phase comparison method has only provided the results of thermal comparison for the equipments. The proposed method defines the conditions of poor connection by visual checks, and supports the criteria with each thermal rise step. As a result, the thermal difference from 5°C to 10°C meant the warning state. In addition, the thermal difference more than 10°C meant that the connection status was unbalanced. In this case, the countermeasure might be the internal load distribution. If the thermal difference more than 20°C is observed, it means a hot spot at the poor connection. If the hot spot is observed all over the surface, its cause was the unbalanced load, which made the conductive parts discolored and raised the possibility of oxidation or Cu₂O generation. This diagnostic technology employing thermal image analysis method can be directly applied in the field and ensures the safety of equipments.

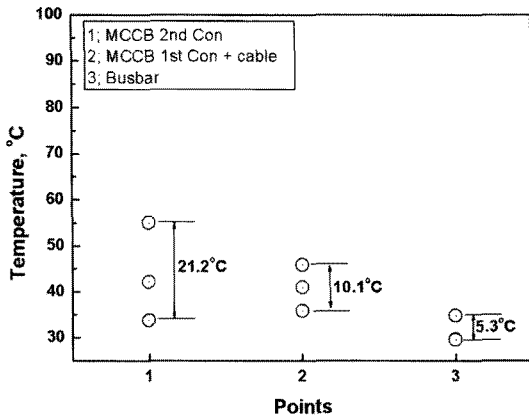
Fig. 4는 각 설비의 3상비교법에 의해 측정된 온도를 비교한 것이다. 앞서 기술한 내용에서와 같이 전기설비에 있어서 접속부는 기기 또는 설비 간 전류가 원활하게 흐를 수 있도록 통로의 역할을 한다.

그러나 단자의 조임이 부적절한 경우에는 접촉 저항에 의한 줄열이 발생한다. 전기화재에 있어서 인지하지 못하는 화재가 발생한 경우의 대부분은 접속개소의 관리가 불량으로 확인되었다. 현장에서 실측된 데이터를 확인한 결과를 보면, 약 20°C 이상의 온도차이가 발생하는 개소에서는 접속부의 영향이 거의 확실한 것으로 확인되었으며, 10°C 내외의 온도 차이가 발생하는 개소에서는 부하 불평형률과 접속개소의 접촉 불량 등을 고려하여 판단

Fig. 4. Diagnosis by three phase comparison method.
