병성천, 감천, 황강의 두부침식 현장점검

1. 현장점검의 배경 및 목적

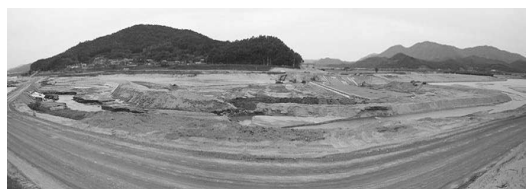
그림 8. 감천 합류점 우안에서 촬영한 사진

감천에 대한 현장점검은 감천 합류점 좌안과 우안에서 수행하였다(그림 7, 8 참조). 감천은 낙동강의 우안으로 합류하며, 합류점은 구미보 직하류에 위치한다. 감천에는 2011년 5월 24일 현재 합류점 상류 100 m 지점에 하상 유지공이 좌안측 절반에 시공중(그림 9)이며 유로는 우안측에 우회되어

있다. 하상유지공의 최종 형태는 호안과 하상유지공을 연결하여 시공(연결부에 문제가 발생할 우려가 가장 큼) 중에 있는 상황이다(그림 9 참조). 목재방틀 상부에 콘크리트 말뚝을 시공하여 하상유지공을 보호하고 있다. 하상유지공 하류단 지속적인 준설을 실시하였으나, 계속적으로 퇴적층이 형성되어 현재는 다시 준설하지 않고 방치하여 하상안정화를 유도하고 있다.

감천 우안측에 발생한 하상침식은 그림 10과 같다. 이 지점의 직상류에 가물막이 교량의 배수관이

전체적으로 볼 때, 감천은 두부침식에 의한 문제는 상대적으로 미약한 편이다. 이것은 현재 설치되어 있는 하천을 횡단하는 차량 통행로가 통제 단면 역할을 하여 두부침식이 상류로 전파되는 것을 임시로 차단하고 있는 것으로 보인다. 따라서, 이 차량 통행로가 차단된 후에는 하상 유지공이 완공되기 전에 어느 정도 상류까지 두부침식이 진행될 것으로 예상된다. 이런 점에서 합류점 직상류에 설치하고 있는 하상유지공을 조속히 완공할 필요성이 있다.
