능선부 개착에 의해 형성된 암반사면 거동해석

조태진, 황택진*, 신선미, 이근호

Analysis for the Behavior of Ridge-Cut Rock Slope

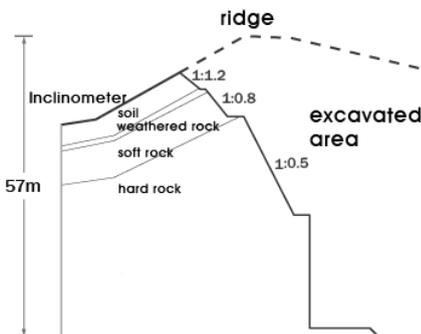
Fig. 1. Cross section of ridge-cut slope

연구 지역의 지층은 경기 편마암 복합체의 일부로 편마암류, 화성암류 및 제 4기 충적층으로 이루어져 있다. 기반암에는 선캠브리아기 변성암인 흑운모호상편마암과 흑운모편암이 분포하며, 편리는 N31°~36°E, 48°~68°SE의 방향성을 가진다. 연구사면은 도로건설의 일환으로 개착되었으며, 능선 정상부가 절취되어진 특이한 개착양상을 나타낸다(Fig. 1 참조).

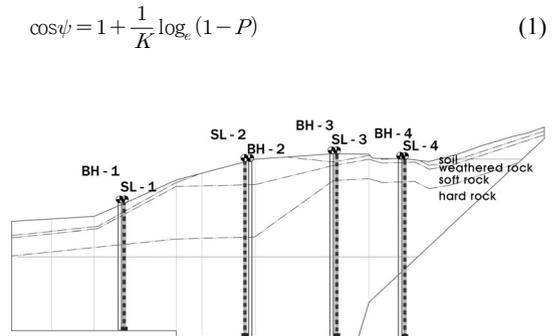
Fig. 2. Front view of ridge-cut slope

개착사면의 암반 특성을 분석하기 위하여 4개 지점에서 시추작업을 수행하였다(Fig. 2 참조). 시추공 BH-1, BH-2, BH-3, BH-4에서 Borehole Image Processing System(Raax, 1996)을 이용한 공내 영상을 촬영하여 불연속면의 방향성을 측정하였으며, 콘각=15°를 적용한 균집알고리즘(Mahtab and Yegulalp, 1982)을 활용하여 절리군을 도출하고 대표 방향성을 산정하였다(Table 1). 4개 시추공 지역에서의 절리군 형성도는 보통-낮음(K=10~70) 상태를 나타낸다. 시추공 BH-3에서 3개 절리군이 도출되었고, BH-1, BH-2 및 BH-4에서는 2개 절리군이 도출되었다. 절리군 대표 방향성을 기준으로 시추공 BH-3 와 BH-4 지역에서는 절리 균집상태가 매우 유사하며, BH-1 ~ BH-3 지역에서는 약간 상이한 절리군 분포상태가 나타난다. 서로 인접된 지역에서 조사된 절리 방향성 자료의 통계학적 유사성을 분석하기 위하여 Mahtab and Yegulalp(1984)가 제시한 유사성 검증을 수행하였다. 절리군을 형성하는 최소 절리수효의 cut-off 한계를 10%로 설정하였으며, 이에 따라 시추공 BH-3에서 도출된 3번째 절리군 방향성은 해석에서 제외되었다. 신뢰성 큰 영역은 90%의 콘각(ψ)을 활용하였다.

개착사면 내부에서의 암반 거동을 파악하기 위해서 지중경사계를 설치하였다(Fig. 2 참조). 시추공 BH-1에 설치된 지중경사계(SL-1)는 수직심도 37m를 고정점으로 2 m 간격으로 설치되었다. 시추공 BH-2, BH-3 및 BH-4에도 심도 46 m, 46 m 및 47 m를 고정점으로 2 m 간격으로 지중경사계 센서를 설치하였다. 지중 경사계

계측기간 516일 동안에 발생된 심도별 거동 양상은 계측 지점에 따라 개착면/배후면 방향으로의 상이한 결과를 보여준다(Fig. 4a). 경사계 SL-1(Fig. 2)의 경우 심도 0~13 m 구간에서는 표층으로 인접할수록 개착면 방향으로 변위가 증가하는 형태를 보인다. 심도 13~17 m 구간에서는 배후면 방향으로의 거동이 관찰된다. 17~19 m 구간에서는 개착면 방향으로 역전된 거동 양상이 나타나지만 하부 심도 19~27 m 구간에서는 전반적으로 배후면 방향으로의 거동이 우세하다. 경사계 SL-2 경우 표층~13 m 심도 구간에서는 개착면 방향으로 거

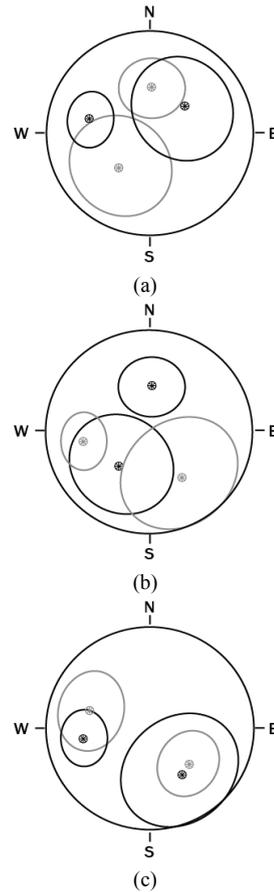
Fig. 3. Similarity (a) BH-1 vs BH-2 (b) BH-2 vs BH-3 (c) BH-3 vs BH-4

시추공 BH-1에서 산정된 대표 방향성 233/35의 90% 신뢰성 콘 영역 내에 BH-2에서 산정된 대표 방향성 182/36이 위치하여(Fig. 3(a)) 2개 시추 지역에서 추출된 절리 방향성의 유사성은 확보되었다. 동일한 방법으로 시추공 BH-2 및 BH-3에서 추출된 절리들의 방향성도 유사성을 보여주는 것으로 분석되었으며, 시추공 BH-3 및 BH-4 경우에는 2개 대표 절리군 방향성이 모두 신뢰영역에 포함되어 가장 유사성이 높은 것으로 파악되었다. 결과적으로 개착사면에서의 지역별 절리 방향성은 모두 유사하며 4개 시추공 지역이 동일 암반구조영역에 속하는 것으로 분석되었다.
