대구경-후판 압력용기용 저 합금강(Mn-Mo)의 용접특성

A Welding Characteristics of Large Caliber-Thick Plate Pressure Vessel Low Alloy Steel (Mn-Mo)

*Power Generation Division, Korea East-West Power CO., LTD.

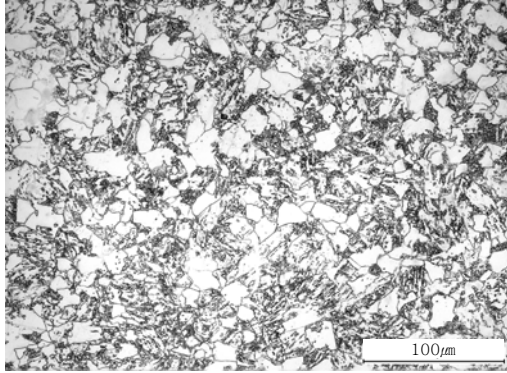
SA302B의 표준조직은 페라이트(ferrite)와 베이나이트(bainite)의 혼합조직이며 냉각속도가 빠를수록 베이나이트 및 마르텐사이트(martensite) 점유비가 커지고 경도는 높아진다. 용접금속은 기본적으로 베이나이트 조직을 나타낸다.

Fig. 4 Optical micrograph(×400) of SA302GrB

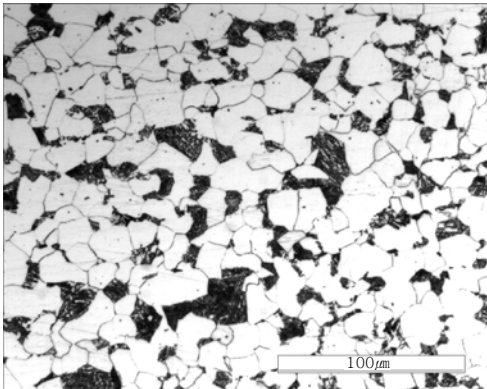
또한 SA516 소재는 페라이트와 퍼얼라이트(pearlite)의 혼합조직이며 냉각속도가 빠르게 되더라도 같은 조직을 유지하며 낮은 경도를 유지하여 연성이 큰 조직임을 알 수 있다.

Fig. 5 Optical micrograph(×400) of SA516-60

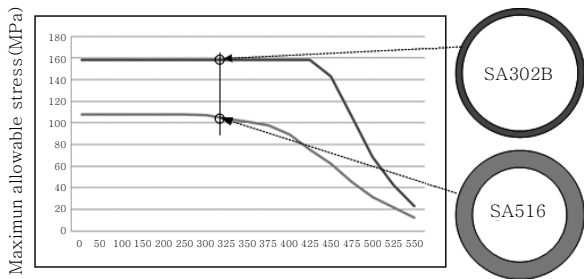
설계된 증기저장 온도 구간에서(324℃지점)의 SA302B와 SA516 최소허용응력은 Fig. 6에 나타낸 바와 같이

Fig. 6 Comparison of minimum thickness for the materials

고온강도 측면에서는 약 40% 정도의 두께감소가 가능하여 경제성면에서 우수한 것을 알 수 있다.
