노후발전기 고정자 및 회전자 최적정비를 통한 신뢰도 확보

최 홍 석
한국남동발전(주) 발전처 차장

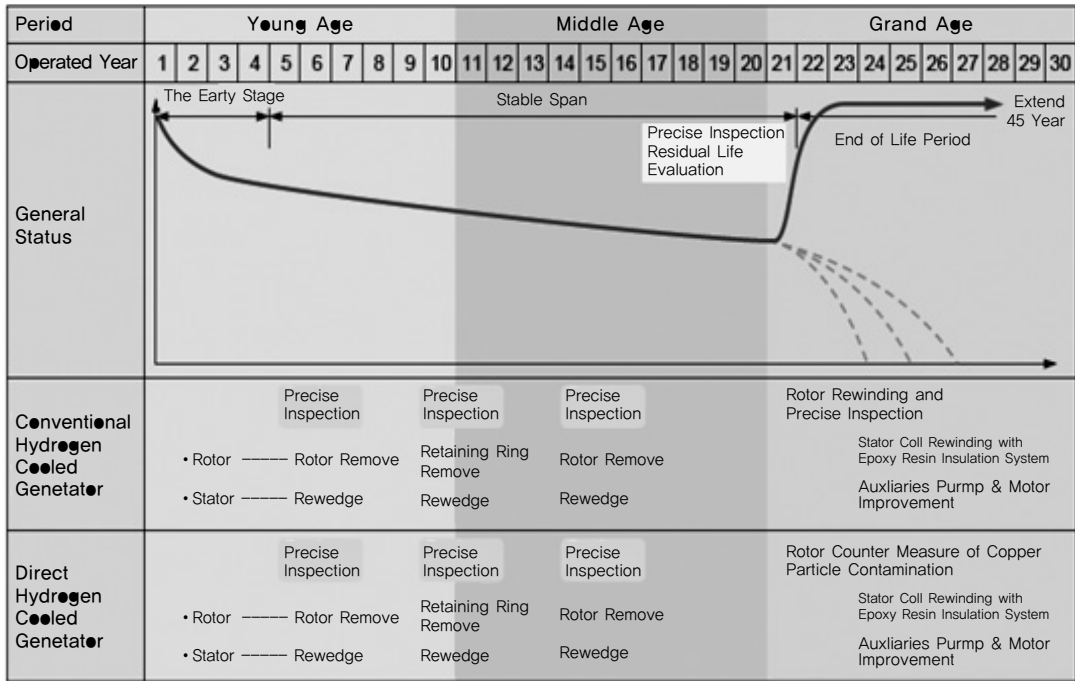
일본 Hitachi의 Simulation 결과, 운전수가 1×10^6 에서의 동분점검을 추천하고 있다.

발전기 사용기간에 따른 점검 및 정비주기(Hitachi 제시 자료)

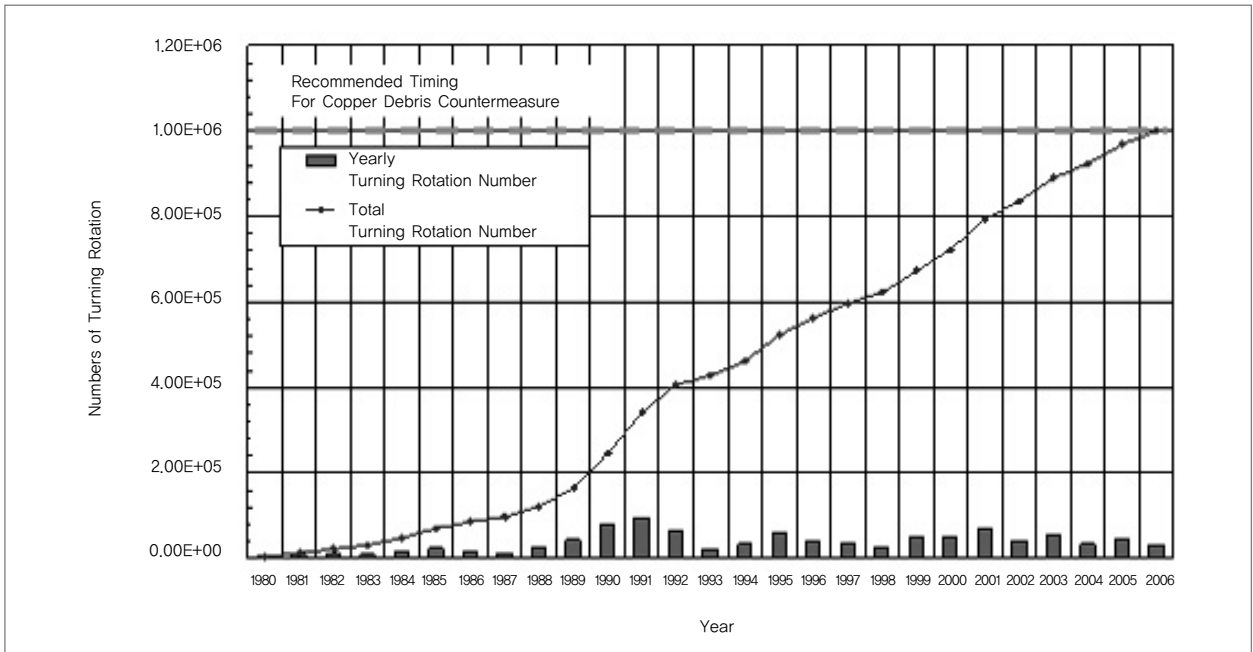
동분의 발생은 회전자 회전 시 Slot 내부 권선들의 상대 운동(마찰)으로 동분이 발생하므로 장기운전 발전기는 동분점검을 반드시 하여야 한다.

회전수에 따른 동분누적 예상치

따라서 절연등급을 B종에서 F종으로 상향하였고, 누적 동분을 완전히 제거한 후 최신의 층간절연재(Fiber

Glass)를 적용하여 동분발생을 예방할 수 있도록 설비를 보강하였다.

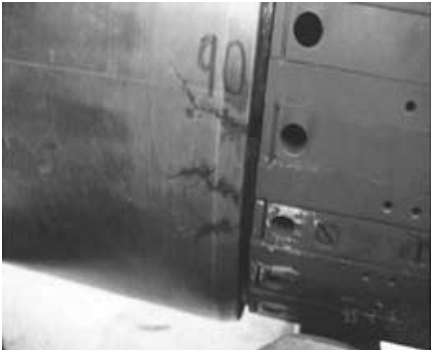
Retaining Ring은 회전자 단부에 설치되어 운전 중의 원심력으로부터 회전자 코일의 이탈을 방지하는 설비로서 영동화력 2호기는 18Mn5C 재질로서 장기간 사용시 SCC(Stress Corrosion Crack) 발생 위험성이 높은 것으로 알려져 있다.

Water and NaCl

이러한 문제점 해결을 위하여 금번 정비시 SCC 발생 가능성이 낮은 18Mn18Cr 재질의 Retaining Ring으로 교체를 시행하였다.
