윤활유 오염과 디젤엔진의 크랭크핀 이상마모에 대한 원인 규명

Root cause analysis of the abnormal wear on diesel engine crankpin and lubricant contamination

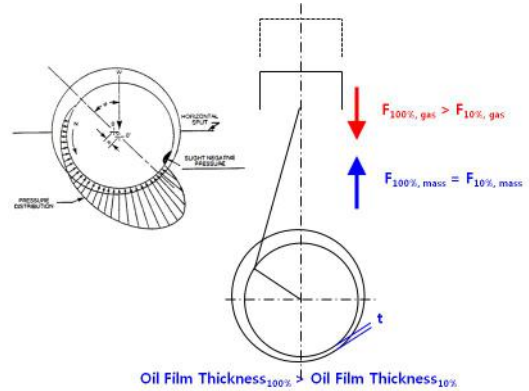
특히, 저부하 운전의 경우 Figure 7, 8과 같이 압축공정과 배기공정에서 완전부하 운전 대비 Gas force가 작게 되고 Mass force에 의한 하부 베어링 셸에 일시적 부하를 가중시켜 유막의 두께가 최소화 된다. 반면 메인 저널 (Main journal), 캠샤프트 부쉬(Camshaft Bush)등은 고정된 베어링하우징이 회전운동하는 크랭크축을 지지하기 때문에 가스 압력 및 관성력이 크랭크축 자중과 함께 수직하중으로만 작용하는 유체윤활 운동으로 구동된다. 따라서 운전부하의 변화에도 유막의 두께 변화는 크지 않다. 이런 저부하 운전은 지양해야 함에도 불구하고 드릴쉽 디젤발전기는 6,600 Voltage의 고전압을 선내 공급하므로 육상전원으로 장비의 커미셔닝이 어렵다. 따라서 건조기간 중 저부하로 엔진을 장시간 운전하고 있는 것이 현실이다. 실제 확인 결과 커미셔닝 기간 중 약 10~15 %의 매우 낮은부하로 운전되고 있었다. 뿐만 아니라 드릴쉽 엔진의 경우 일반 상선 대비 약 3배에 달하는 긴 건조기간으로 인해 장비의 커미셔닝을 위해 엔진을 운전하는 시간이 선박이 인도되기 전까지 약 1,000 시간에 달한다.

Figure 7: Changing of minimum oil film thickness at the low-load operation

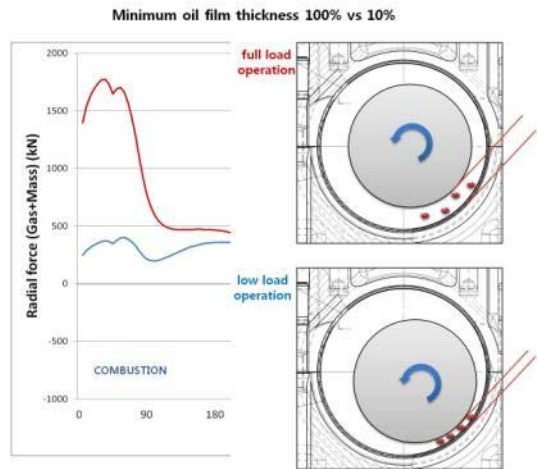
Figure 8: Changing of minimum oil film thickness with engine load

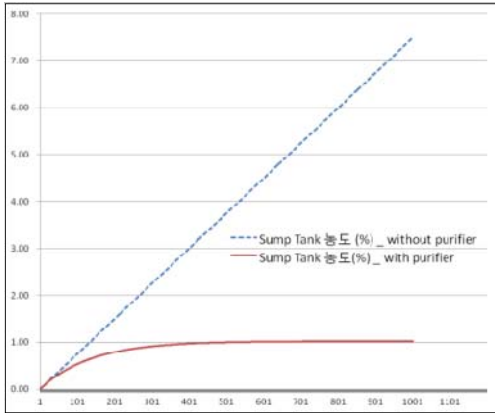
Figure 9는 아래의 조건으로 청정기를 연속적으로 가동한 경우와 연속적으로 가동하지 않은 경우 Sump Tank로 유입되는 Soot의 농도를 단순히 비교한 그래프이다.

Figure 9: Soot concentration in sump tank according to continuous purification system running or not

이러한 가정을 적용할 경우 약 200 시간이 지난 시점에는 Sump Tank내 이물질의 존재는 청정기를 가동하지 않은 경우와 비교해서 2배 이상 농도 차이가 발생하며, 청정기를 연속적으로 가동한 경우 300 시간 이상에서 일정한 수준으로 유지되지만 청정기를 가동하지 않은 경우는 연속적으로 증가하게 되는 것을 알 수 있다.

3) 드릴칩 엔진 주발전기 윤활유 시스템 특성상 5 ~ 10 μm 크기의 이물질을 제거하기 위해서는 엔진 구동 시 청정기를 연속적으로 가동하는 것이 유일한 수단이다. 따라서 엔진 구동 시 청정기를 연속적으로 가동하지 않을 경우 캠마모(Cam wear)와 같은 이상마모는 조기에 발생할 수 밖에 없다.

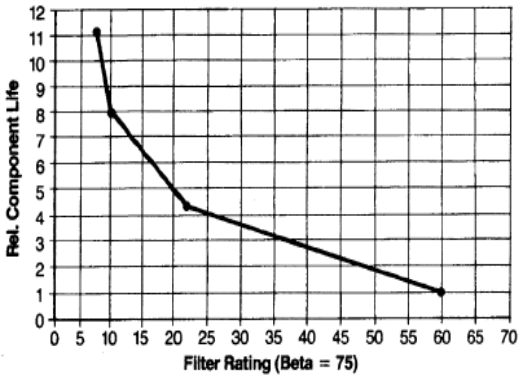
General Motor사는 DDA 6V-53T 기종의 디젤엔진을 이용하여 필터 크기에 따른 부품의 수명을 실증적으로 평가하였다. **Figure 21**과 같이 필터 크기가 60 μm 에서 7.5 μm 로 작아짐에 따라서 상대 부품 수명은 11배 이상 증가한 것을 확인할 수 있다.

Figure 21: Diesel engine life and lube oil filtration (Automotive Filter Manufacturers Council, Oct. 1987)[3]

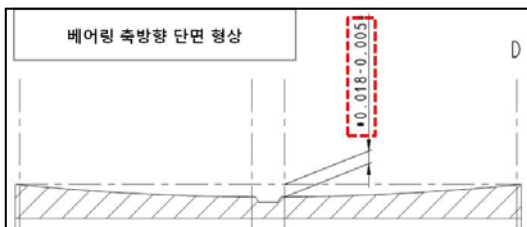
Figure 22: Cross-section shape of anti-Ridge wear bearing shell (lower part)

최근에는 캠마모 방지를 위하여 베어링셸의 공차 및 형상이 개선된 캠마모 방지 베어링셸이 개발되었다. 캠마모 방지 베어링셸의 경우 기존의 베어링셸과 달리 **Figure 22**와 같이 베어링 간극이 0.7 mm 증가 되었을 뿐만 아니라 하부 베어링셸의 중심부가 오목한 형상으로 설계되었다. 이는 설계적으로 원활한 유막 형성을 보장하기 위한 방법 중 하나로 판단된다.
